MÁGOCS

**ÖRÖKSÉGVÉDELMI HATÁSTANULMÁNY
(építészet - régészet)**

ÉPÍTÉSZETI ÖRÖKSÉGVÉDELMI HATÁSTANULMÁNYA

2023. JANUÁR

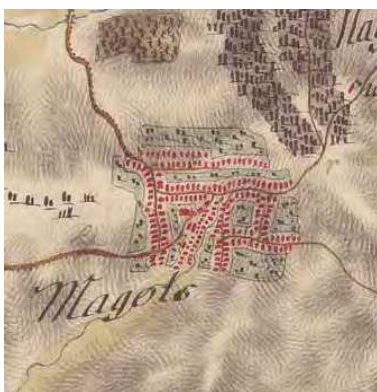
I. katonai felmérés

XVIII. és XIX. században keletkezett katonai felméréseken jól látszik, hogy a város a templomdomb körül és a környező kisebb völgyekben alakul ki, aminek köszönhetően mind a mai napig meg tudta őrizni a jellegzetes településképét, illetve az utcaszerkezetét.

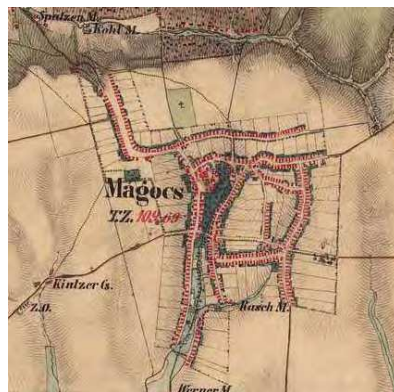
II. katonai felmérés

A XIX. század közepére, a második katonai felmérés szerint a város eléri a legnagyobb fejlettségi szintjét, melyet a XX. század közepéig szinte teljes egészében megtart.

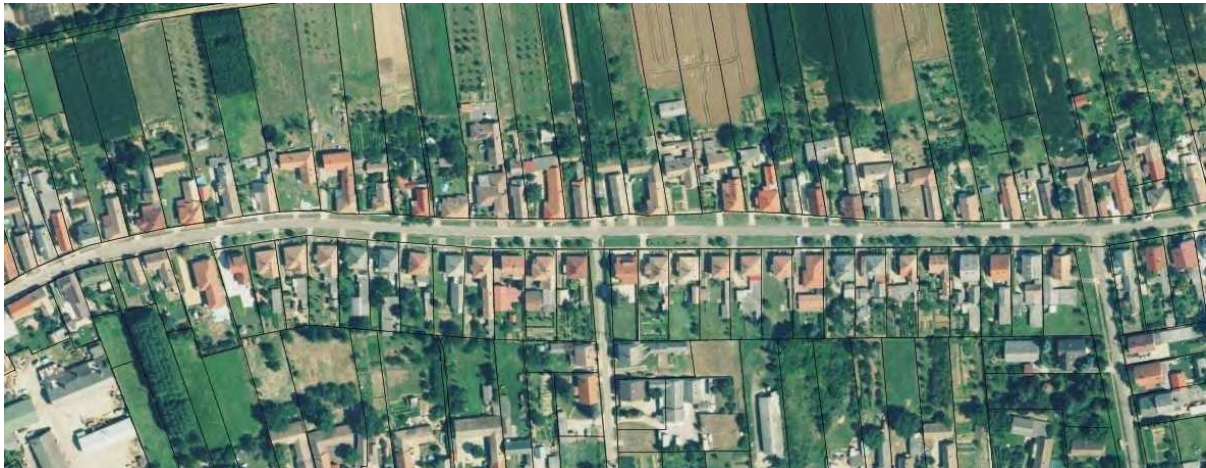
Az 50-es, 60-as években indult meg az eddig egyoldali beépítésű Árpád utca déli oldalának beépítése is, amely oldalhatáron álló beépítésű, akkor divatos sátozott kockaházakkal épült be.

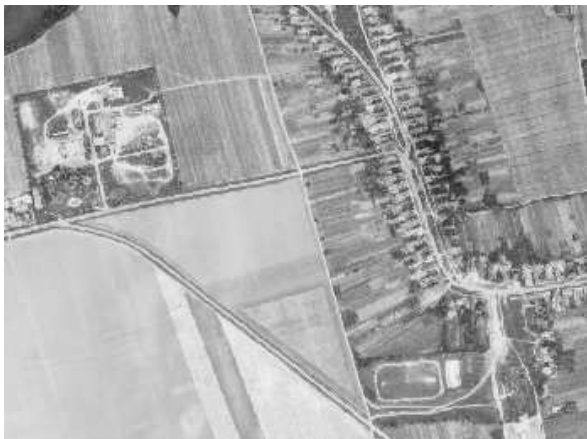
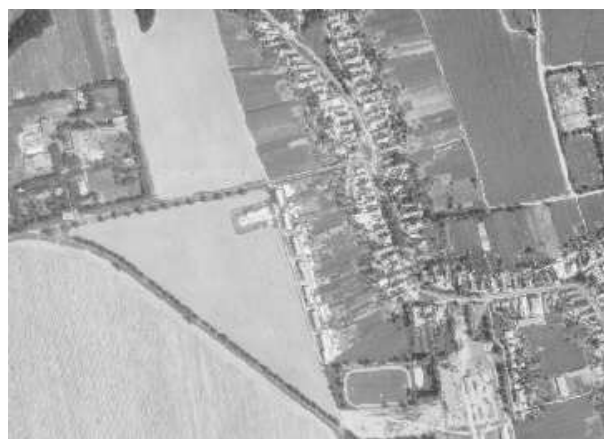
légifotó 1967

A hagyományos településszerkezet az 1970-as évek végét követően észak-nyugati irányában, a meglévő szalagtelek végének leválasztásával szabályos, szabadon álló beépítésű, sortársasházassal bővült. (Gagarin u.)

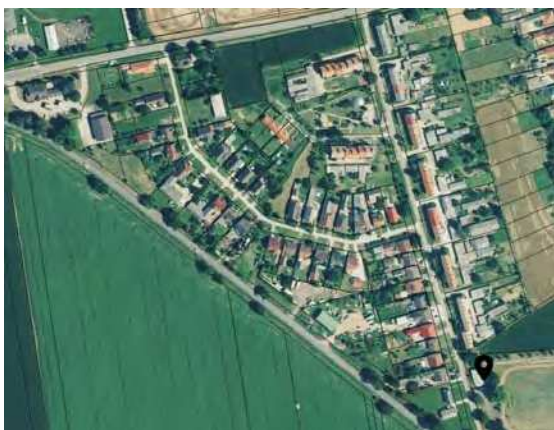
Béke, Barátság és Gagarin utca

A 80-as évektől 2000-ig gyakorlatilag az összes új beépítés lezajlott, amely a Gagarin és Barátság utca újabb típusú szabadon álló sorházaival, az utóbbin egy zárt sorú beépítésű sorházzal indult és a Gagarin utca dél-nyugati végének és a Béke utca klasszikus kertvárosias jellegű, oldalhatáron álló beépítésével fejeződött be.

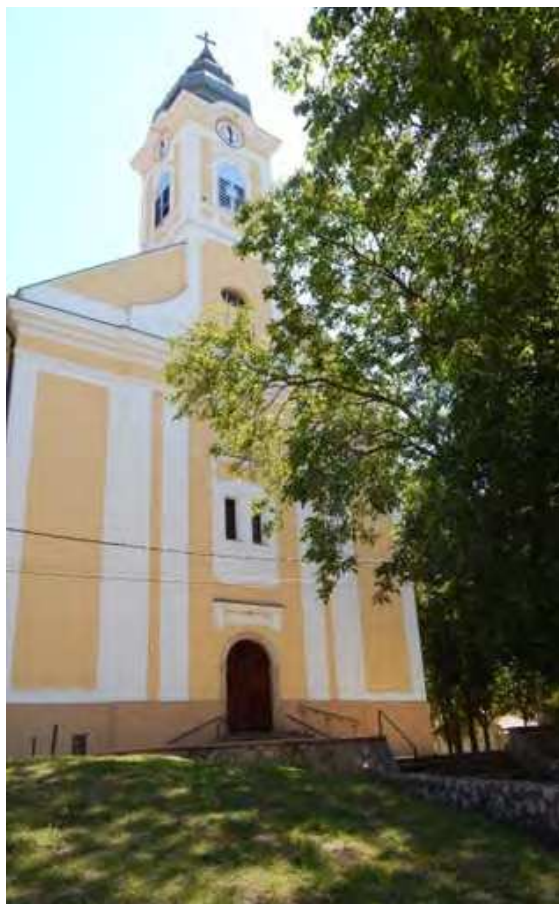
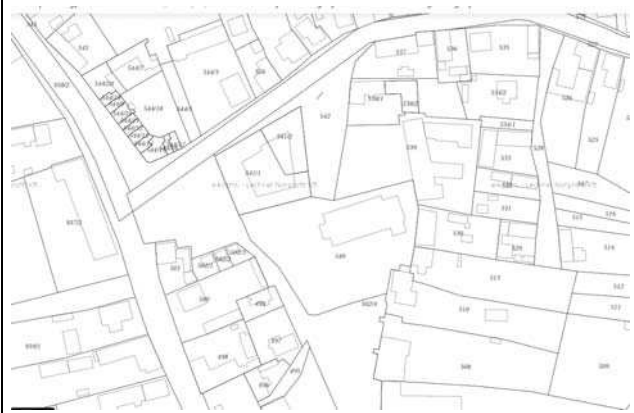
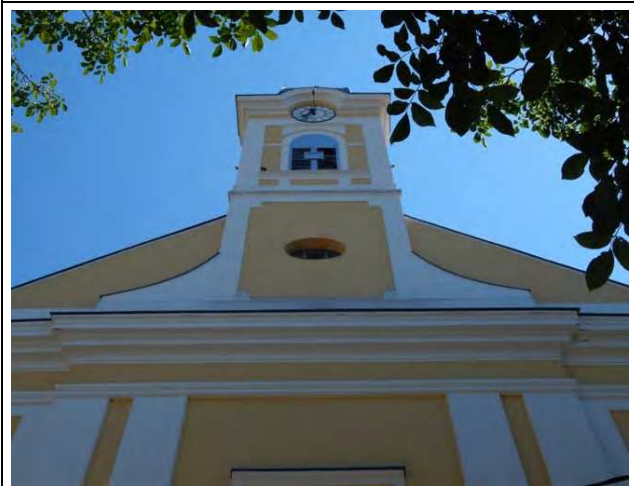
Azonosító	Törzsszám	megnevezése	cím	hrsz.	környezet
1499	342	Templom	Templom tér	540	-

1800 és 1805 között épített egy hajós templom épület, amelyet Sarlós Boldogasszony tiszteletére szenteltek fel. A copfstílusú épület oltárképét, amely Mária és Erzsébet találkozását ábrázolja, Karl Backmayer készítette 1779-ben. Ez a kép, valamint a 18. századból való Szent Anna oltár a pécsi volt dominikánus templomból került ide.

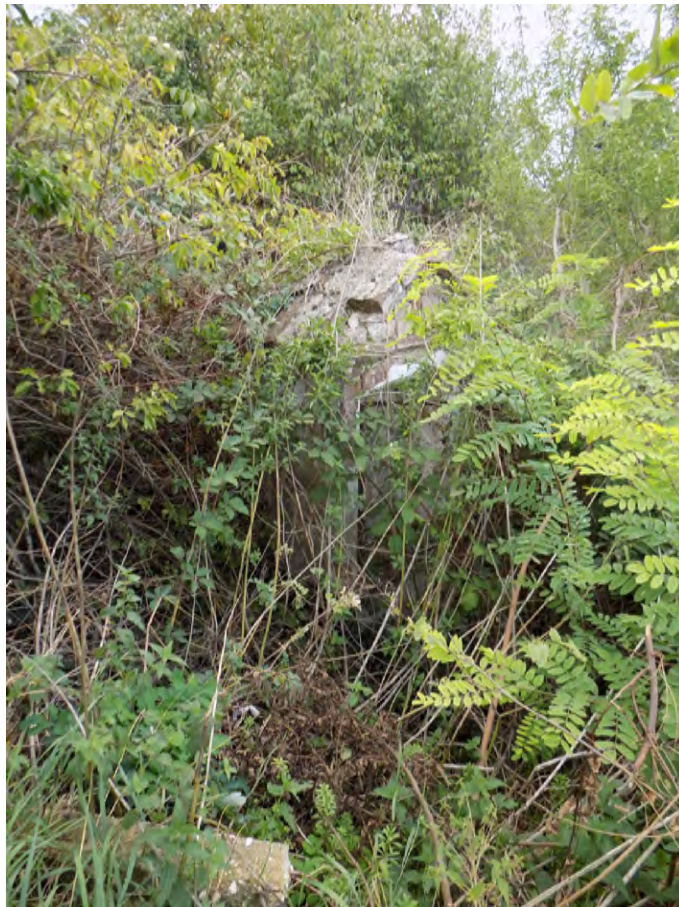
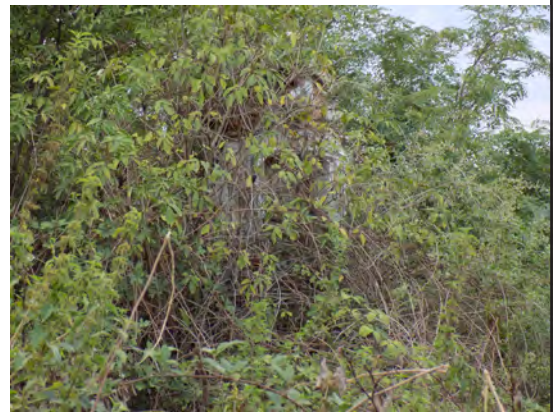
RÉGI ÁLLAPOT

3.	CÍM	HRSZ.	VÉDETTSÉG
	Ady Endre u. 29.	783	H1
ÉPÜLET/ÉPÍTMÉNY FAJTA		Lakó -és gazdasági épületek	
LEÍRÁS			
Fésűs beépítésű, utcára merőleges nyeregtetős lakóépület, jellegzetes helyi keresztcsúrral. Vakolt felületképzésű, teleoromzatát hagyományos méretű és elrendezésű nyílások (3 osztatú ablak) tagolják szalagkerettel, téglakönyöklő- és díszes szemöldökpárkánnyal. Az udvar felől faragott, festett fa oszlopos fa, díszes mellvédés tornác. A keretezett oromfal szellőzőnyílásának kialakítása a homlokzat fő nyílászáróhoz hasonló.			
VÉDETT ÉPÍTÉSZETI ELEMEEK			
A teljes épület a pajta és istálló épülettel együtt.			
KORREKCIÓS JAVASLAT			
A 2005-ös felméréshez képest időszzerűvé vált a homlokzat felújítása a jelenlegi formák és díszek megőrzésével.

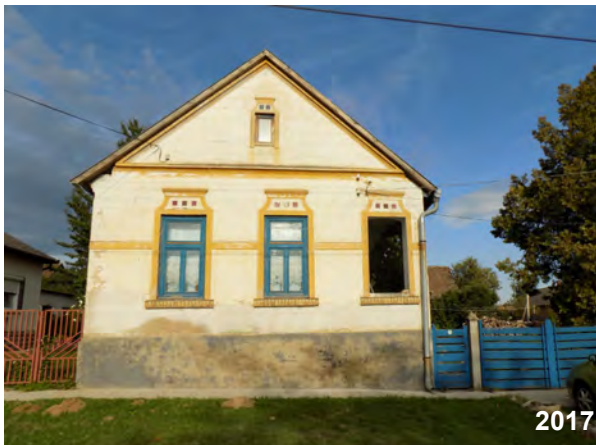
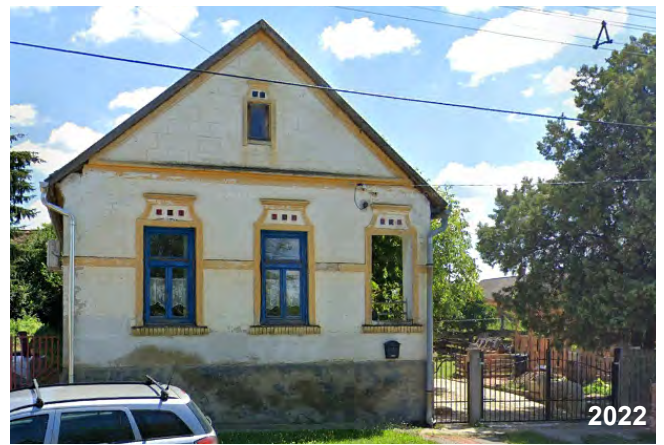
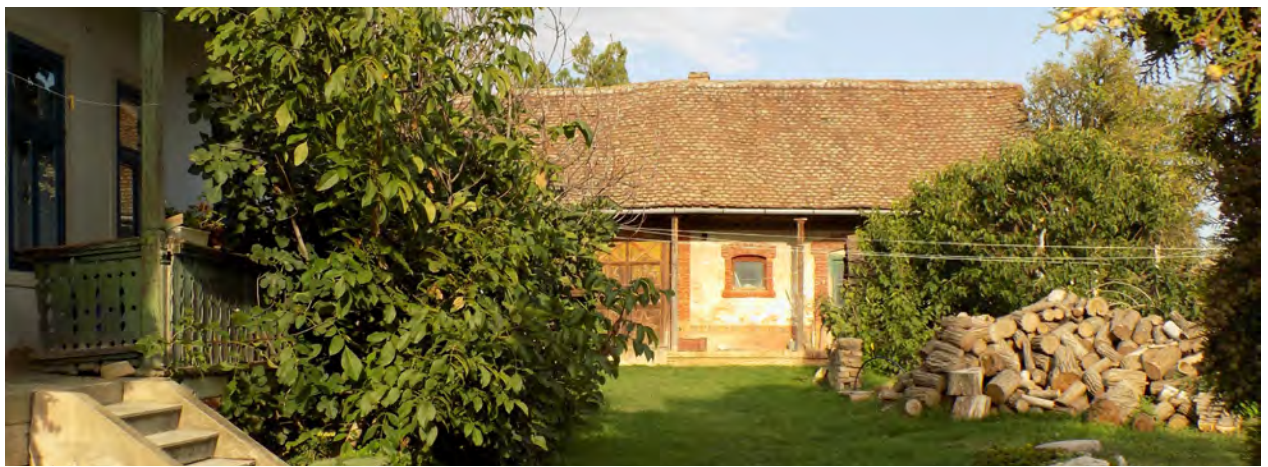
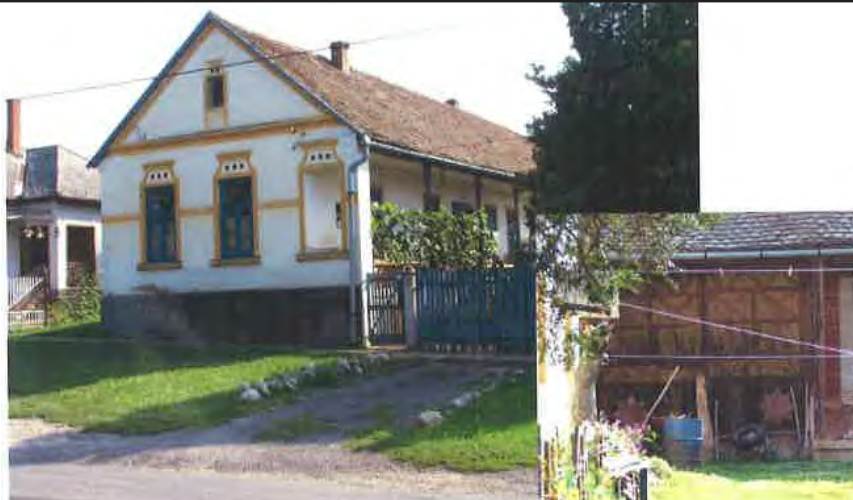
4.	CÍM	HRSZ.	VÉDETTSÉG
	Ady Endre u. 70.	882	H1
ÉPÜLET/ÉPÍTMÉNY FAJTA		Lakó- és gazdasági épület	
LEÍRÁS			
<p>Fésűs beépítésű, utcára merőleges nyeregtetős lakóépület, jellegzetes helyi keresztcsúrral. Vakolt felületképzésű teleoromzatát hagyományos elrendezésű szalagkeretes nyílások tagolják. A hagyományos nyílászárókat lecserélték műanyag kétszárnyú ablakokra. Az udvar felől festett fa oszlopos nyitott tornác található. A keretezett oromfal szellőzőnyílásának kialakítása a homlokzat fő nyílászáróihoz hasonló.</p>			
VÉDETT ÉPÍTÉSZETI ELEMEEK			
<p>A lakóépület és a gazdasági épület tömege, utcai és udvari homlokzatainak építéskori elemei, kovácsoltvas kapuzat és kerítés.</p>			
KORREKCIÓS JAVASLAT			
<p>Eredeti osztású nyílászárók visszaállítása javasolt. Maga az épület és környezete továbbra is szépen karbantartott.</p>

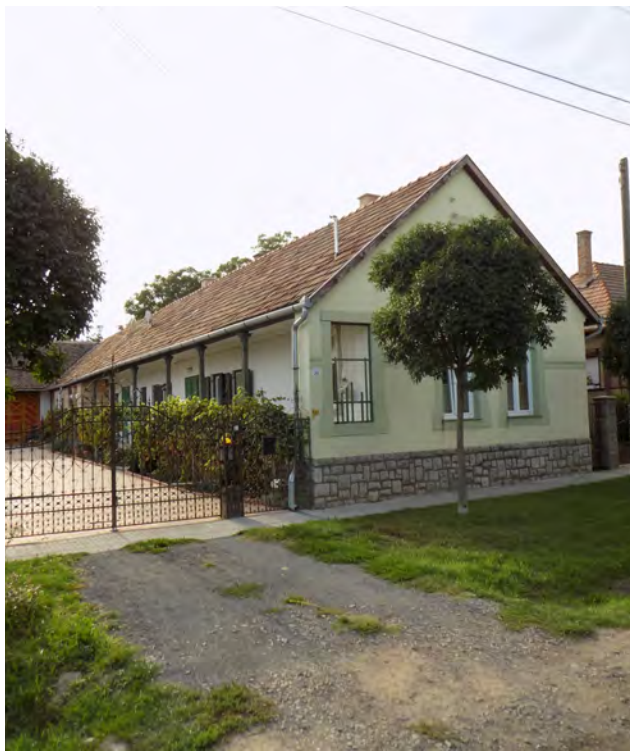
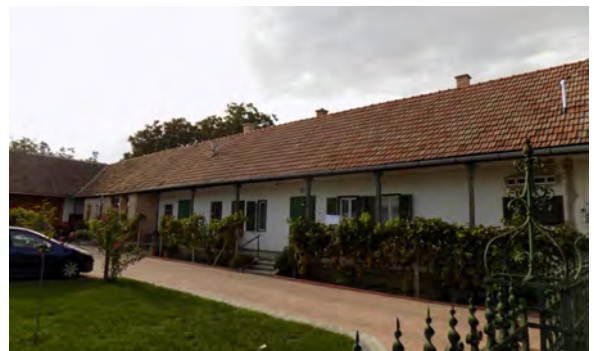
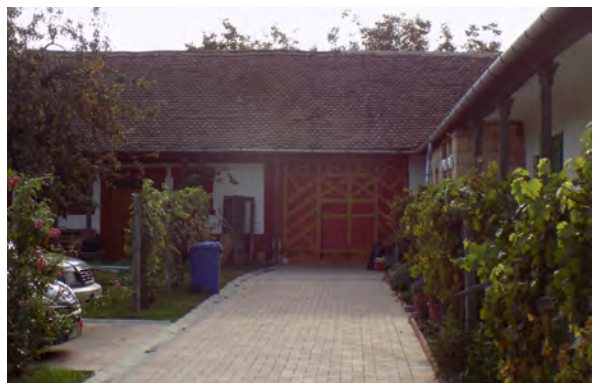
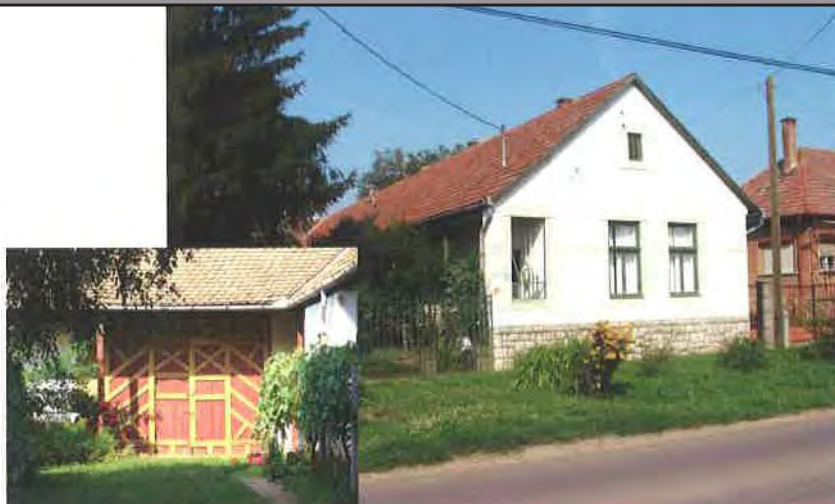
5.	CÍM	HRSZ.	VÉDETTSÉG
	Ady Endre u. 87.	923	H1
ÉPÜLET/ÉPÍTMÉNY FAJTA		Lakóépület	
LEÍRÁS			
Az utcával párhuzamos tetőgerincű hajlított ház. Vakolt felületképzésű homlokzatán hagyományos méretű és elrendezésű háromszatú, hatszemes ablakok, melyeket fejezetes pilaszterek tagolnak. A nyílásokat szalagkeret, könyöklő- és emelt, díszes szemöldökpárkány övezi.			
VÉDETT ÉPÍTÉSZETI ELEMEEK			
Az épület tömege, utcai főhomlokzata.			
KORREKCIÓS JAVASLAT			
Az épület homlokzata felújításra került 2005 óta. Állagmegóvási munkálatok.

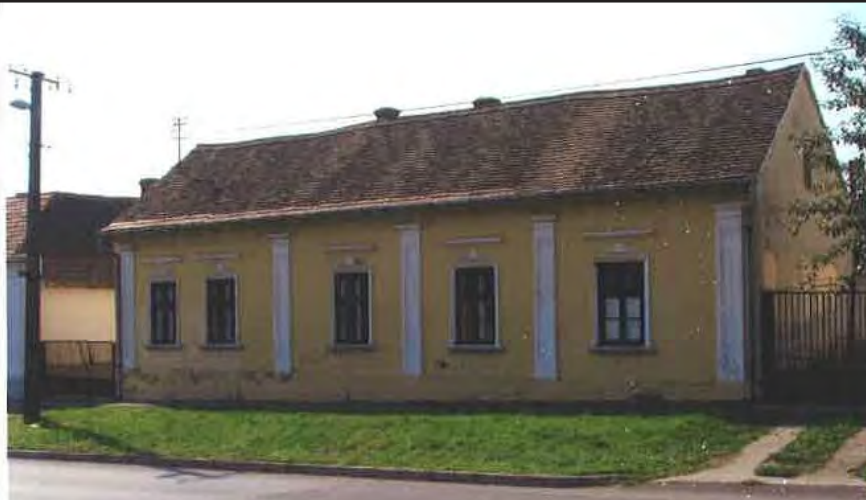
6.	CÍM	HRSZ.	VÉDETTSÉG
	Ady Endre u. 6.	755	H1
ÉPÜLET/ÉPÍTMÉNY FAJTA		Lakóépület	
LEÍRÁS			
<p>Utcára befordított, azzal párhuzamos tetőgerincű, a falusi polgárriasulási jegyeket hordozó lakóépület. Vakolt homlokzatát hagyományos méretű és elrendezésű nyílások tagolják egyedi, díszes, színezett keretézéssel. A korábbi 3 osztatú ablakokat műanyag osztatlan nyílászárókra cserélték le. A homlokzatot egyszerű kialakítású pilaszterek és övpárkány tagolja.</p>			
VÉDETT ÉPÍTÉSZETI ELEMEEK			
<p>Az épület tömege, utcai és oromzatos homlokzatának az építéskori elemei.</p>			
KORREKCIÓS JAVASLAT			
<p>Az építéskori állapotnak megfelelően simított vakolattal, a vakolatdíszek megővásával kell a homlokzatot helyreállítani, legalább utólagos profilok elhelyezésével kell a „szemes” ablakokat létrehozni.</p>

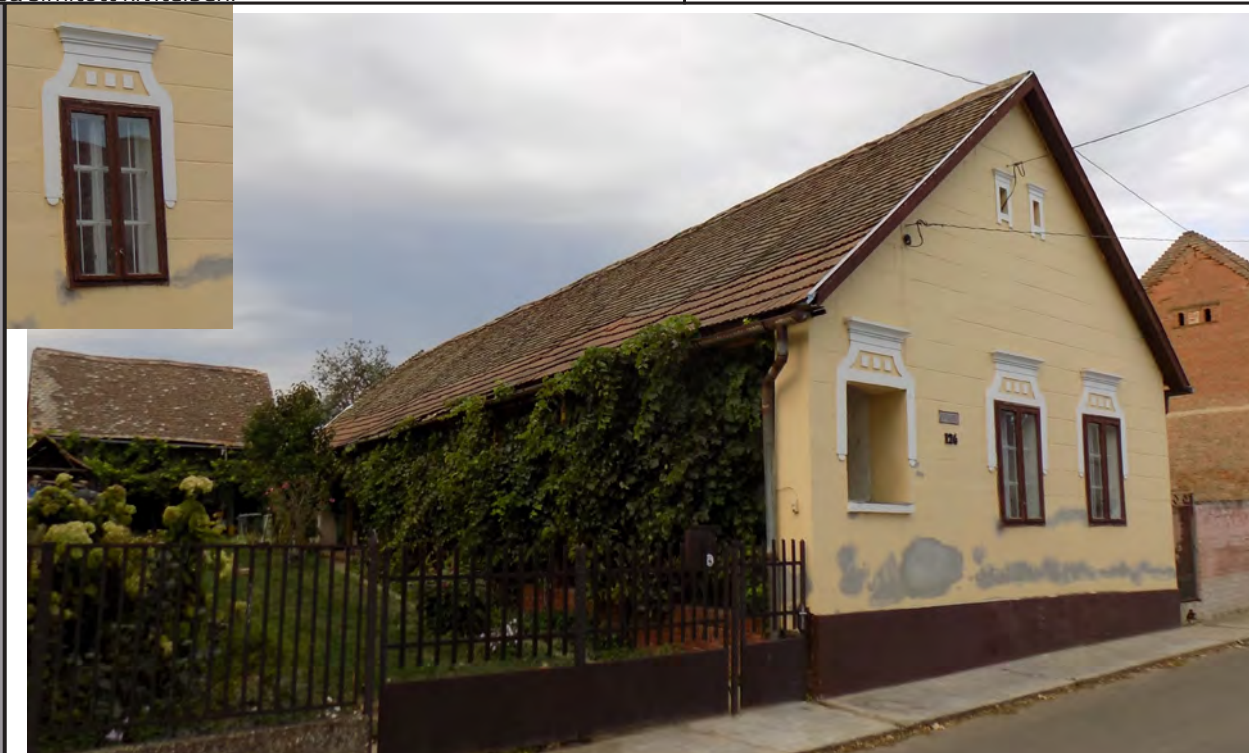
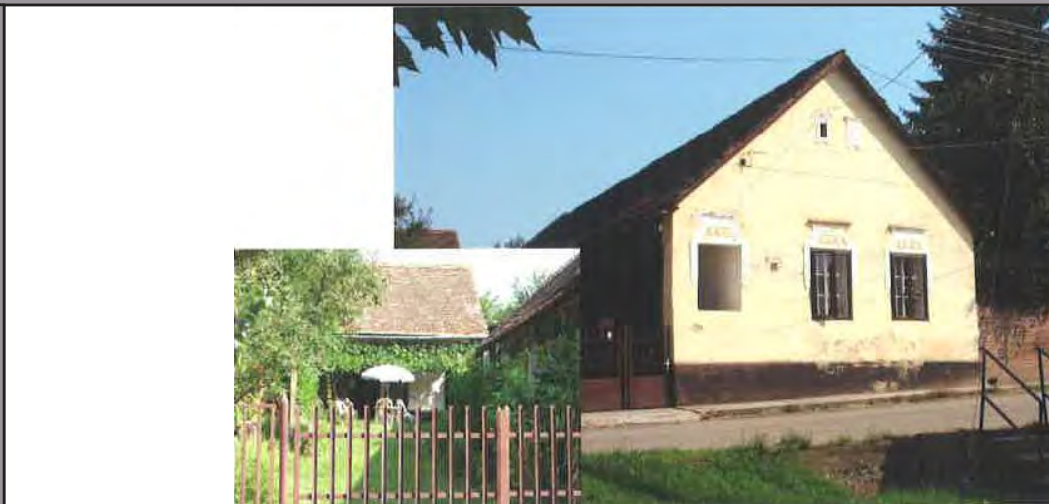
9.	CÍM	HRSZ.	VÉDETTSÉG
	Dózsa u 58.	662	H1
ÉPÜLET/ÉPÍTMÉNY FAJTA		Lakóépület	
LEÍRÁS			
<p>Utcára merőleges, nyeregtetős lakóépület, önálló keresztcsúrral. Vakolt felületekésű teleoromzatát hagyományos méretű és elrendezésű nyílások tagolják szalagkerettel, egyedi szemöldökpárkánnyal és keretezett szellőzőnyílásokkal. Az udvar felől a faragott, festett fa oszlopos tornác egyenes záródású tornácnyílásban végződik.</p>			
VÉDETT ÉPÍTÉSZETI ELEMEEK			
<p>A lakóépület tömege, utcai és udvari homlokzatainak építéskori elemei.</p>			
KORREKCIÓS JAVASLAT			
<p>Az utcai két ablak az eredeti nagyságúra lett kicserelve, viszont az epület es a kerítés színezése nem hagyományos jellegű, javasolt a tört fehér szín visszaállítása. A lábazat javítása szükséges, és a kovácsoltvas kapu áttörtsége is visszaállítandó. Az épülethez nem illő műanyag redőnyök eltávolítása</p>

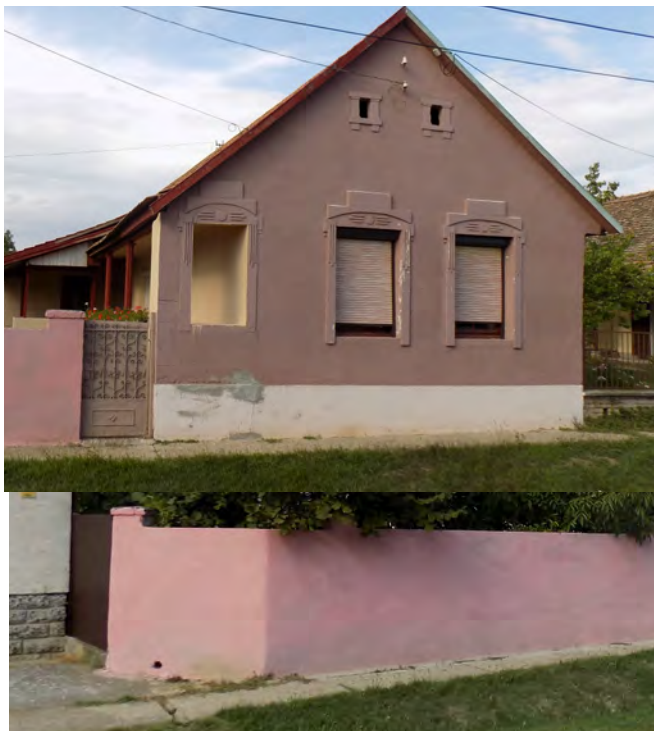
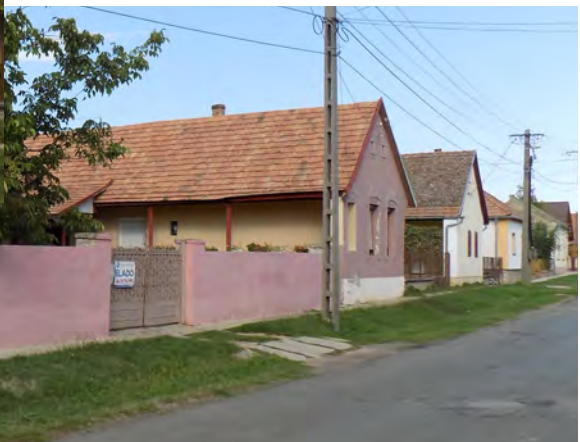
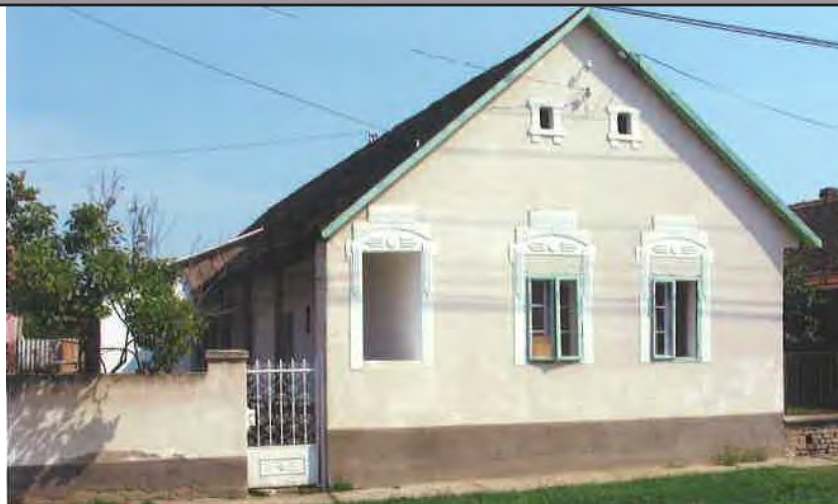
10.	CÍM	HRSZ.	VÉDETTSÉG
	Dózsa u 62.	609/1	H1
ÉPÜLET/ÉPÍTMÉNY FAJTA		Lakóépület	
LEÍRÁS			
Fésűs beépítésű, utcára merőleges, nyeregtetős lakóépület. Vakolt felületképzésű teleoromzatát hagyományos méretű és elrendezésű nyílások (3 osztatú ablak) tagolják helyi jellegű festett szalagkerettel, téglakönyöklő- és díszes szemöldökpárkánnyal. Az udvar felől növényzettel dúsan befuttatott tornáccal találkozunk.			
VÉDETT ÉPÍTÉSZETI ELEMEK			
A teljes épület, utcai és tornácoldali főhomlokzatával együtt.			
KORREKCIÓS JAVASLAT			
Az épület homlokzata felújításra került, gondozott. Az eredeti falazott, téglapilléres kapuzat visszaállítása javasolt.

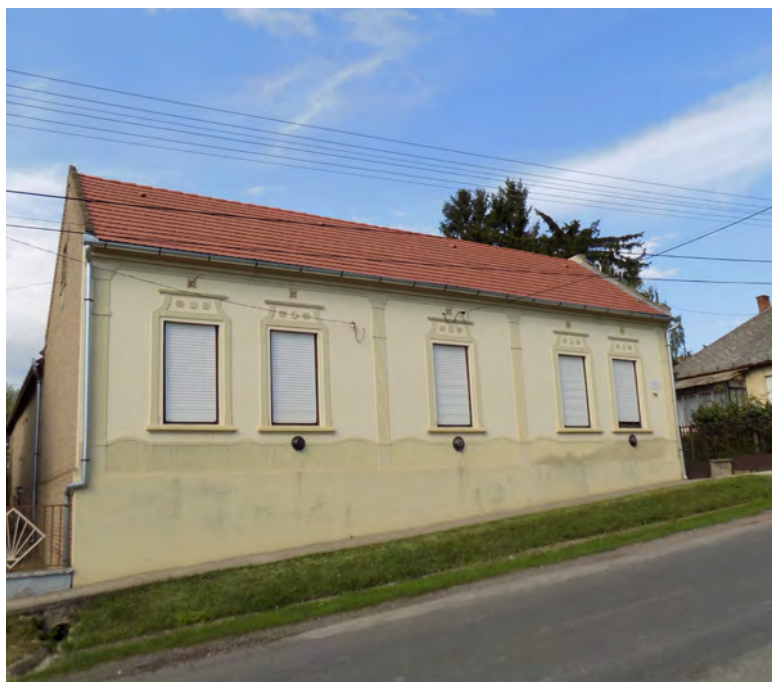
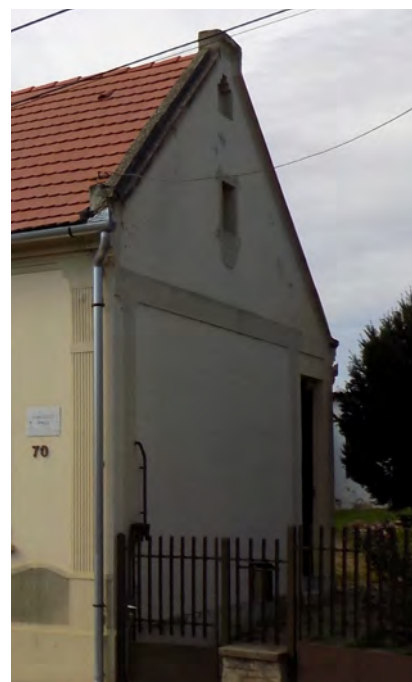
11.	CÍM	HRSZ.	VÉDETTSÉG
	Dózsa u. 70.	592	H1
ÉPÜLET/ÉPÍTMÉNY FAJTA		Lakóépület	
LEÍRÁS			
<p>Az utcával párhuzamos tetőgerincű, tűzfalas hajlított ház. Vakolt felületképzésű homlokzatán hagyományos méretű és elrendezésű nyílások találhatóak, melyeket fejezetes pilaszterek tagolnak. A nyílásokat jellegzetes helyi szalagkeret, könyöklő- és emelt, díszes szemöldökkpárkány övezi.</p>			
VÉDETT ÉPÍTÉSZEI ELEMEEK			
<p>Az épület tömege, utcai és udvari homlokzatainak építészeti elemei, kődisállás.</p>			
KORREKCIÓS JAVASLAT			
<p>Az állagmegóvási munkák elvégezendők. A műanyag redőnyök eltávolítása, helyette a hagyományos zsalugáter alkalmazása. Javasolt a központi fűtés kiépítése a homlokzati égéstermék kivezetők eltávolítása érdekében.</p>

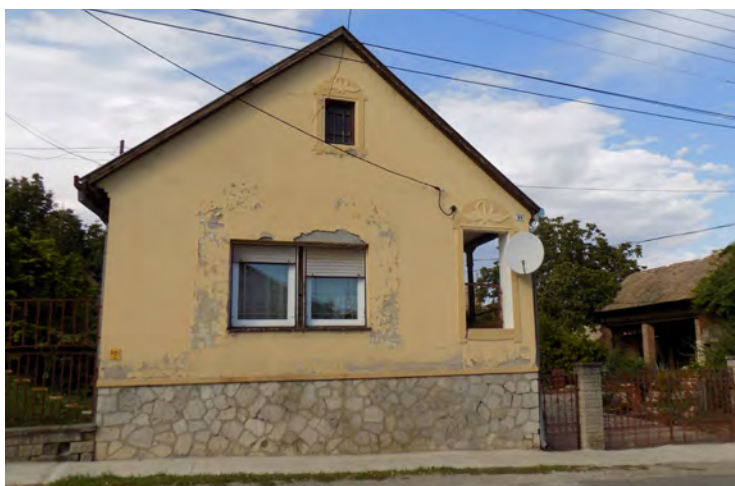
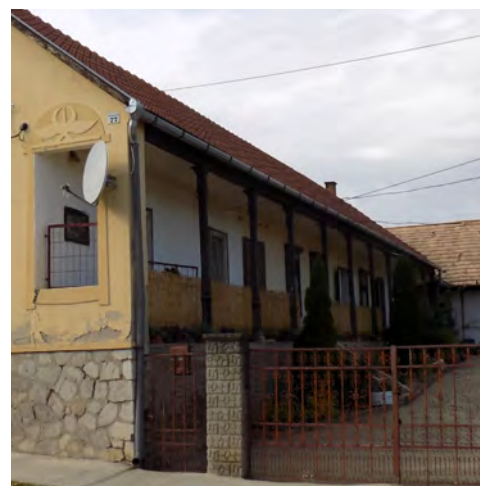
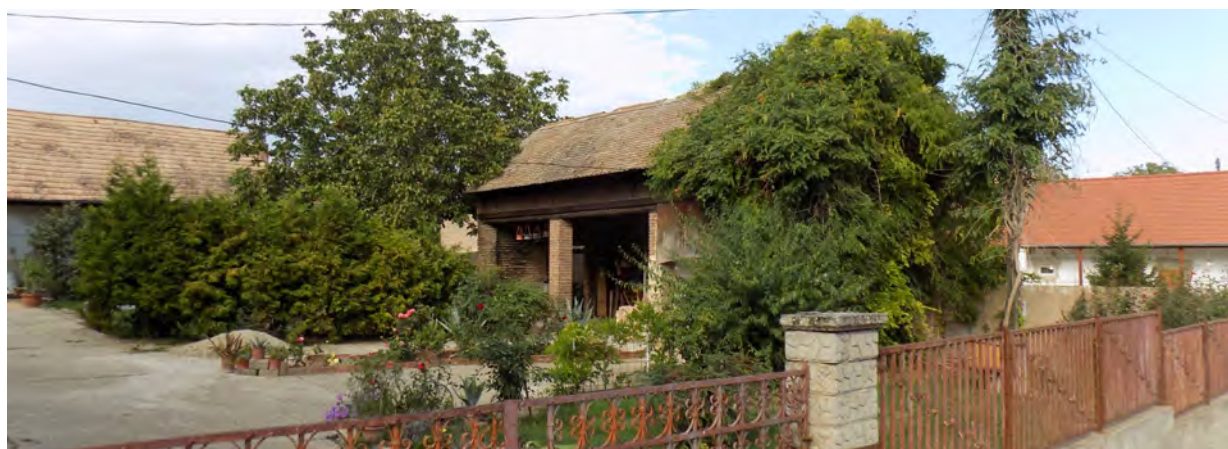
12.	CÍM	HRSZ.	VÉDETTSSÉG
	Dózsa u. 77.	571	H1
ÉPÜLET/ÉPÍTMÉNY FAJTA		Lakó- és gazdasági épület	
LEÍRÁS			
Fésűs beépítésű, utcára merőleges nyeregtetős lakóépület keresztcsúrral és önálló hosszú csúrral. Vakolt felületképzésű teleoromzatán a hagyományos nyílásrendet megbontották két osztatlan, egymás mellé beépített műanyag ablakkal. Az eredeti keretezés eltávolításra került. Egyedül a padlásszellőző jelzi a homlokzat eredeti értékeit. Az udvar felől faragott, festett fa oszlopos tornác látható.			
VÉDETT ÉPÍTÉSZETI ELEMEEK			
Az épület tömege, utcai és udvari homlokzatainak építéskori elemei.			
KORREKCIÓS JAVASLAT			
Utcai homlokzatán az eredeti nyílásrend és díszítés helyreállítása.

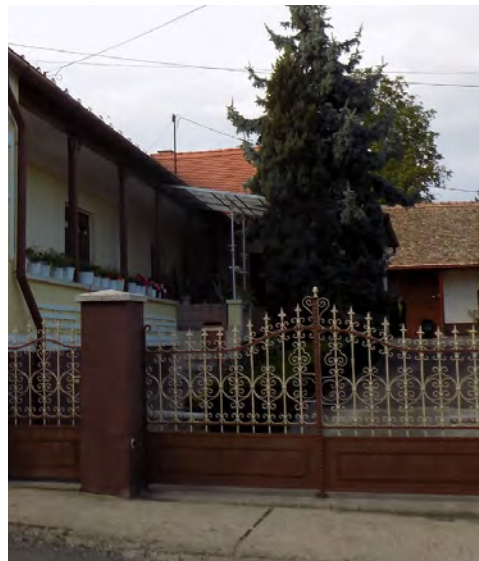
13.	CÍM	HRSZ.	VÉDETTSÉG
	Dózsa u. 79.	566	H1
ÉPÜLET/ÉPÍTMÉNY FAJTA		Lakó- és gazdasági épület	
LEÍRÁS			
Fésűs beépítésű, utcára merőleges nyeregtetős lakóépület, jellegzetes helyi keresztcsúrral. Vakolt felületképzésű teleoromzatát hagyományos méretű és elrendezésű nyílások tagolják fehér szalagkerettel, armírozott szélekkel és díszes koronázópárkánnyal. Az udvar felől faragott, festett fa oszlopos mellvédes tornác. A keretezett, kváderezett oromfal szellőzőnyílásai zsalugáteres kialakításúak.			
VÉDETT ÉPÍTÉSZETI ELEMEEK			
A lakóépület és a gazdasági épület tömege, utcai és udvari homlokzatainak építéskori elemei, a kovácsoltvas kapuzat és kerítés.			
KORREKCIÓS JAVASLAT			
Az épület továbbra is mintaszerűen karbantartott.

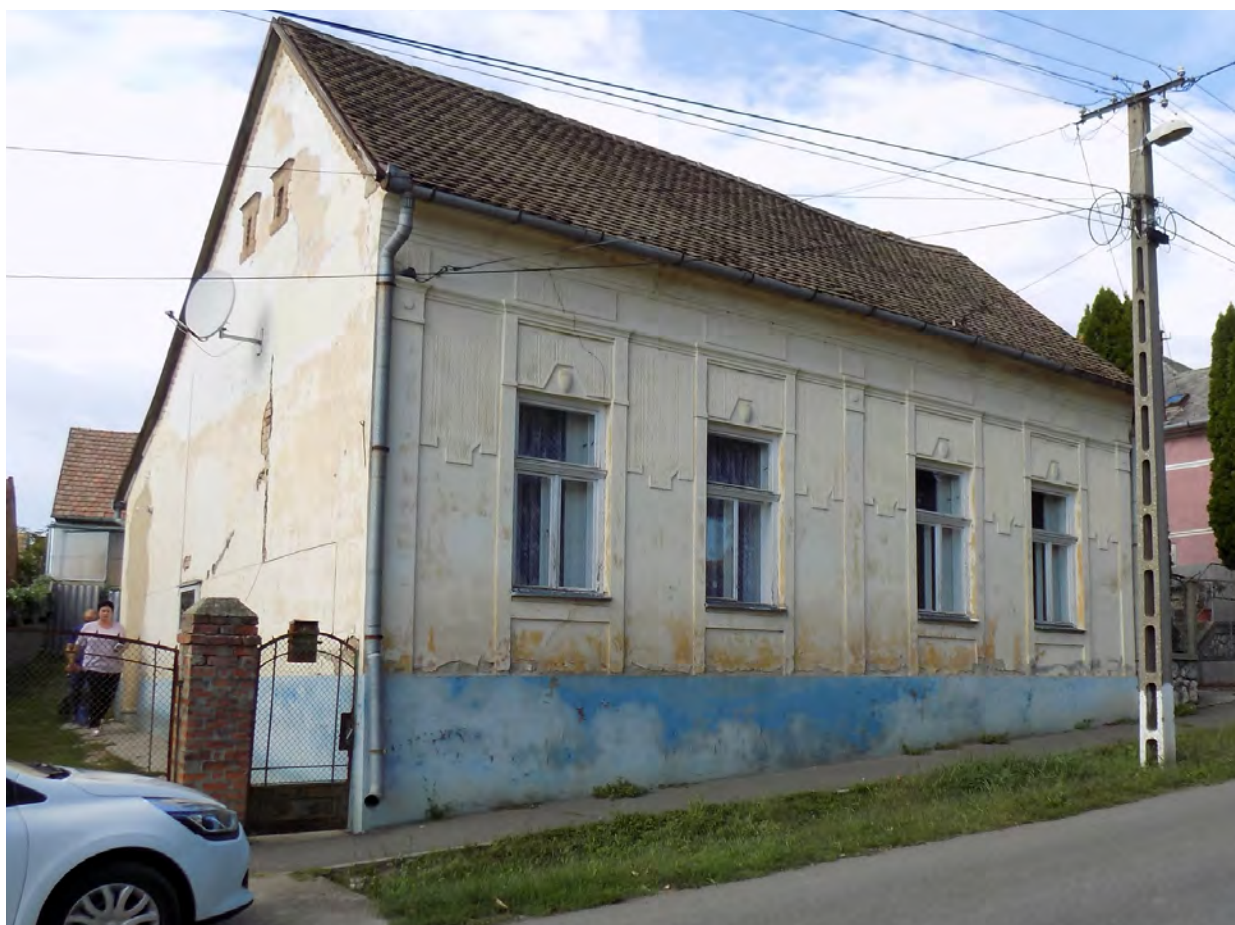
14.	CÍM	HRSZ.	VÉDETTSÉG
	Dózsa u. 83.	556	H1
ÉPÜLET/ÉPÍTMÉNY FAJTA		Lakóépület	
LEÍRÁS			
Az utcával párhuzamos tetőgerincű hajlított ház. Vakolt felületképzésű homlokzatán hagyományos méretű és elrendezésű háromosztatú ablakok, amelyeket fejezetes pilaszterek tagolnak. A nyílásokat lizéna jellegű, hosszú szalagkeret övezi, melyek a koronázópárkányba futnak be.			
VÉDETT ÉPÍTÉSZETI ELEMEEK			
Az épület tömege, utcai homlokzatának építészeti elemei.			
KORREKCIÓS JAVASLAT			
A homlokzat felújítása simított vakolat alkalmazásával, a vakolatdíszek megőrzésével.

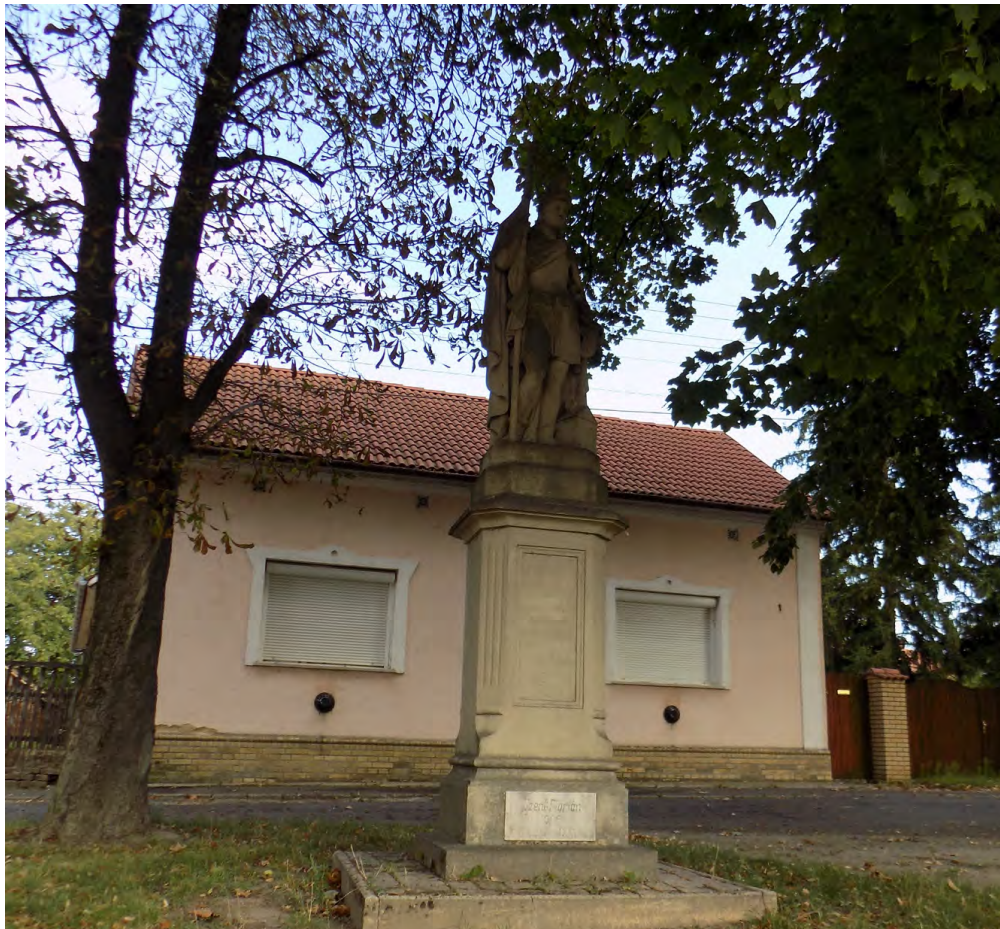
15.	CÍM	HRSZ.	VÉDETTSÉG
	Templom tér	542	H1
ÉPÜLET/ÉPÍTMÉNY FAJTA		Szobor	
LEÍRÁS			
Szt. Flórián szobra. /Emeltetett az 1914- 18. évi nagy világhégés emlékére 1926-ban./			
VÉDETT ÉPÍTÉSZETI ELEMÉK			
A teljes szobor.			
KORREKCIÓS JAVASLAT			
Szépen karbantartott szobor.

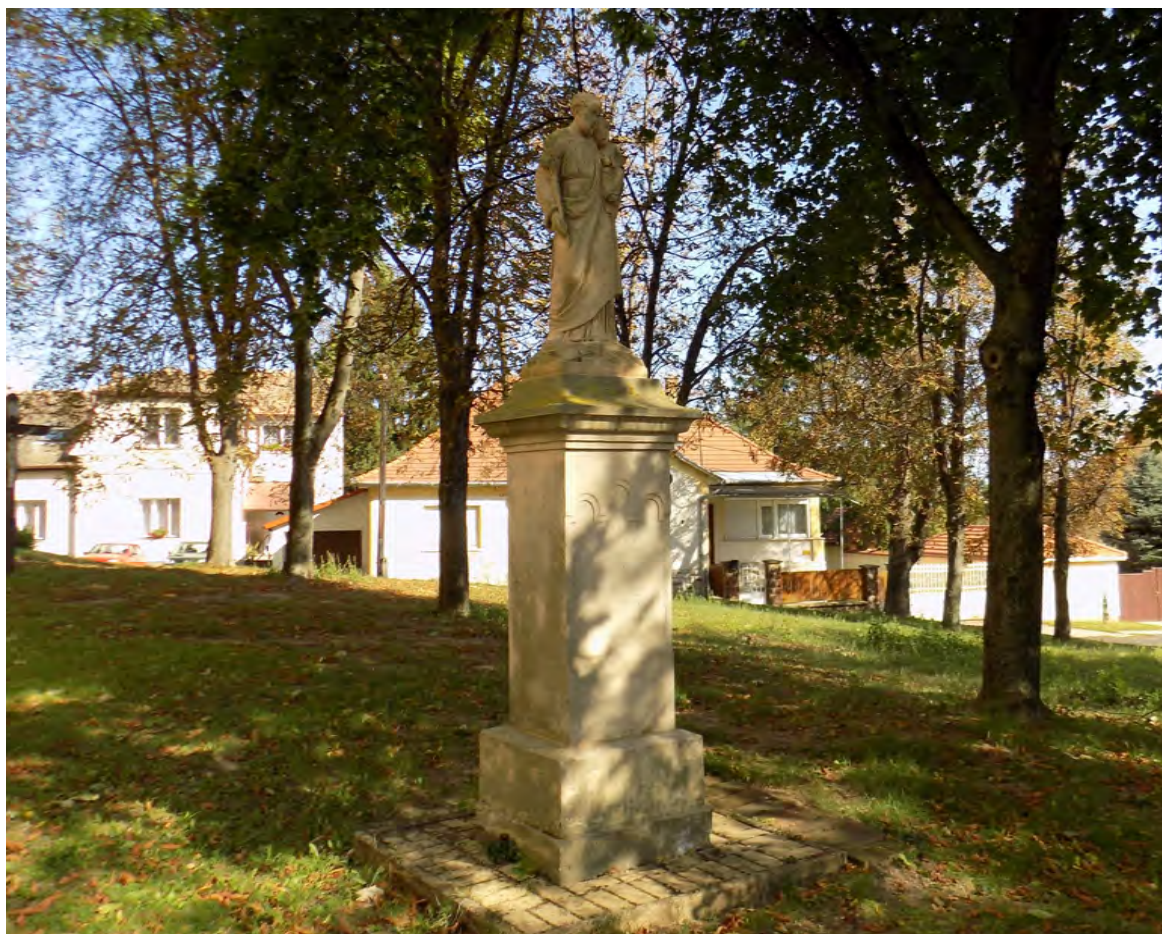
16.	CÍM	HRSZ.	VÉDETTSÉG
	Templom tér	540	H1
ÉPÜLET/ÉPÍTMÉNY FAJTA		Szobor	
LEÍRÁS			
Szt. József a gyermek Jézussal, homokkő szobor 1920 körül.			
VÉDETT ÉPÍTÉSZETI ELEMÉK			
A teljes szobor.			
KORREKCIÓS JAVASLAT			
Szépen karbantartott szobor.

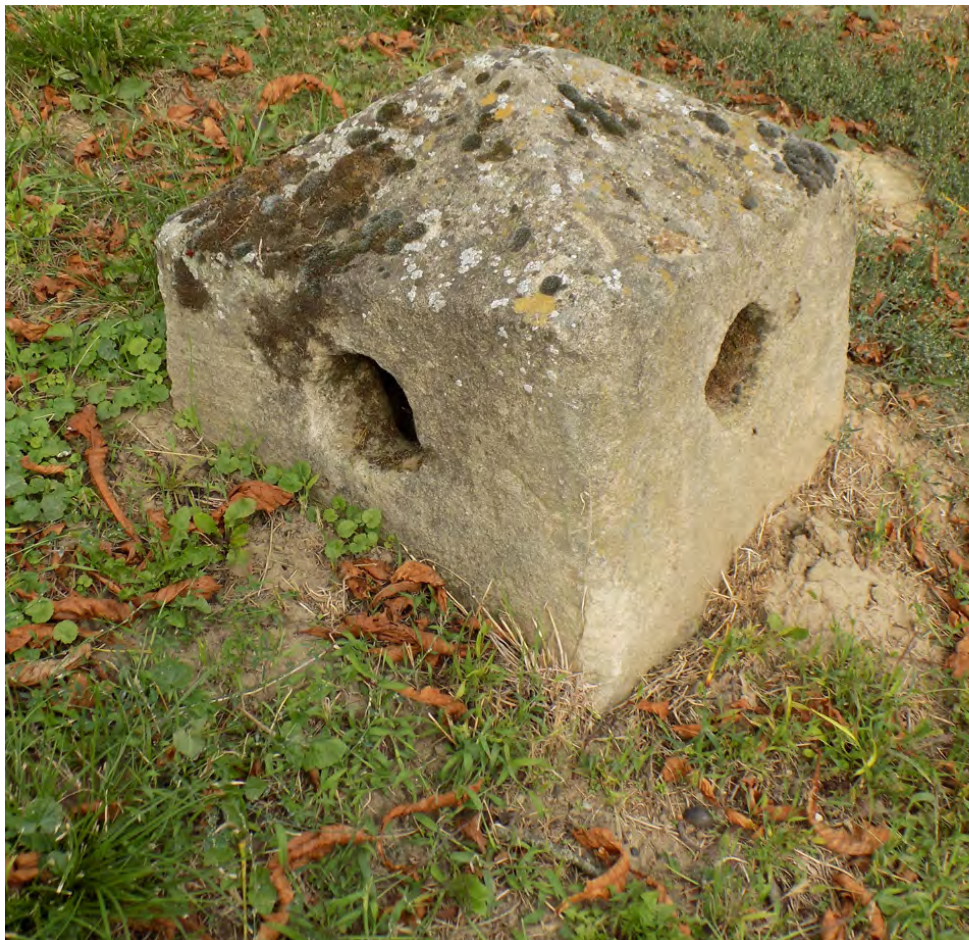
17.	CÍM	HRSZ.	VÉDETTSÉG
	Templom tér	542	H1
ÉPÜLET/ÉPÍTMÉNY FAJTA			
LEÍRÁS			
VÉDETT ÉPÍTÉSZETI ELEMÉK			
Egyetlen kőből faragott pincszellőző zárófeje. /Rendkívül szép és szellemes megoldás./			
KORREKCIÓS JAVASLAT			
Elterjesztése kívánatos.

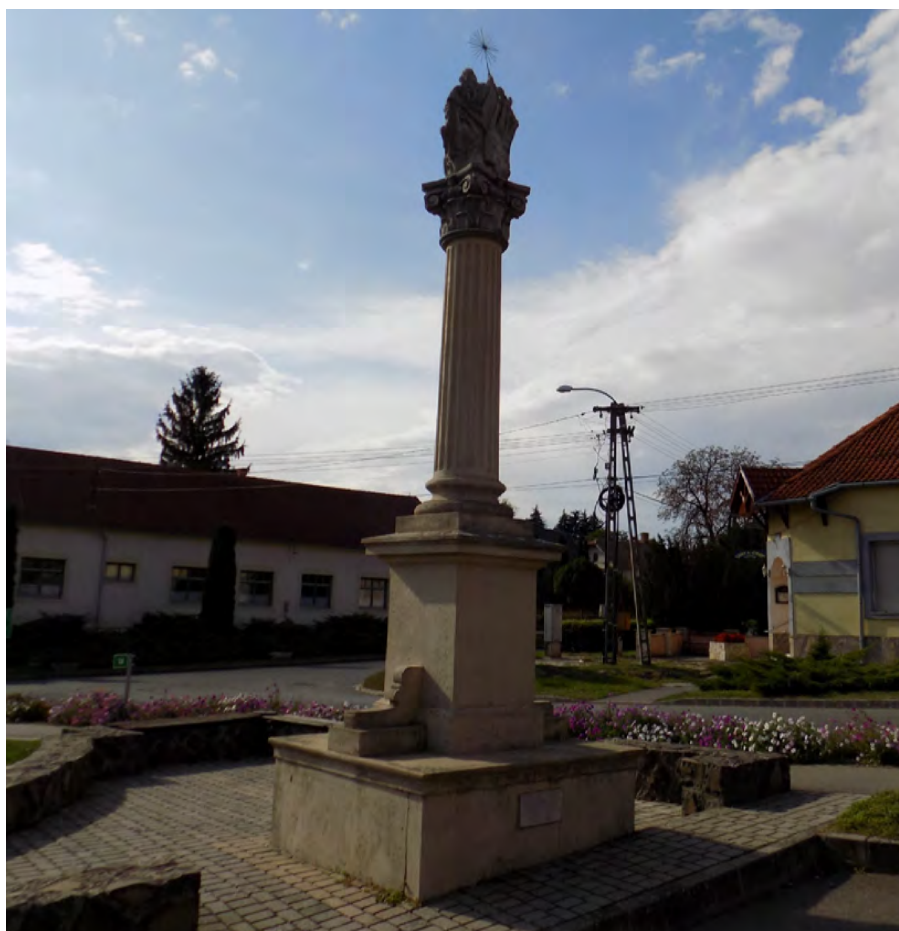
18.	CÍM	HRSZ.	VÉDETTSÉG
	Templom tér	502/4	H1
ÉPÜLET/ÉPÍTMÉNY FAJTA		Szobor	
LEÍRÁS			
A homokkőből készült Szentháromság szobor 1878-ban épült.			
VÉDETT ÉPÍTÉSZETI ELEMÉK			
A teljes szobor.			
KORREKCIÓS JAVASLAT			
Szépen karbantartott szobor és környezet.

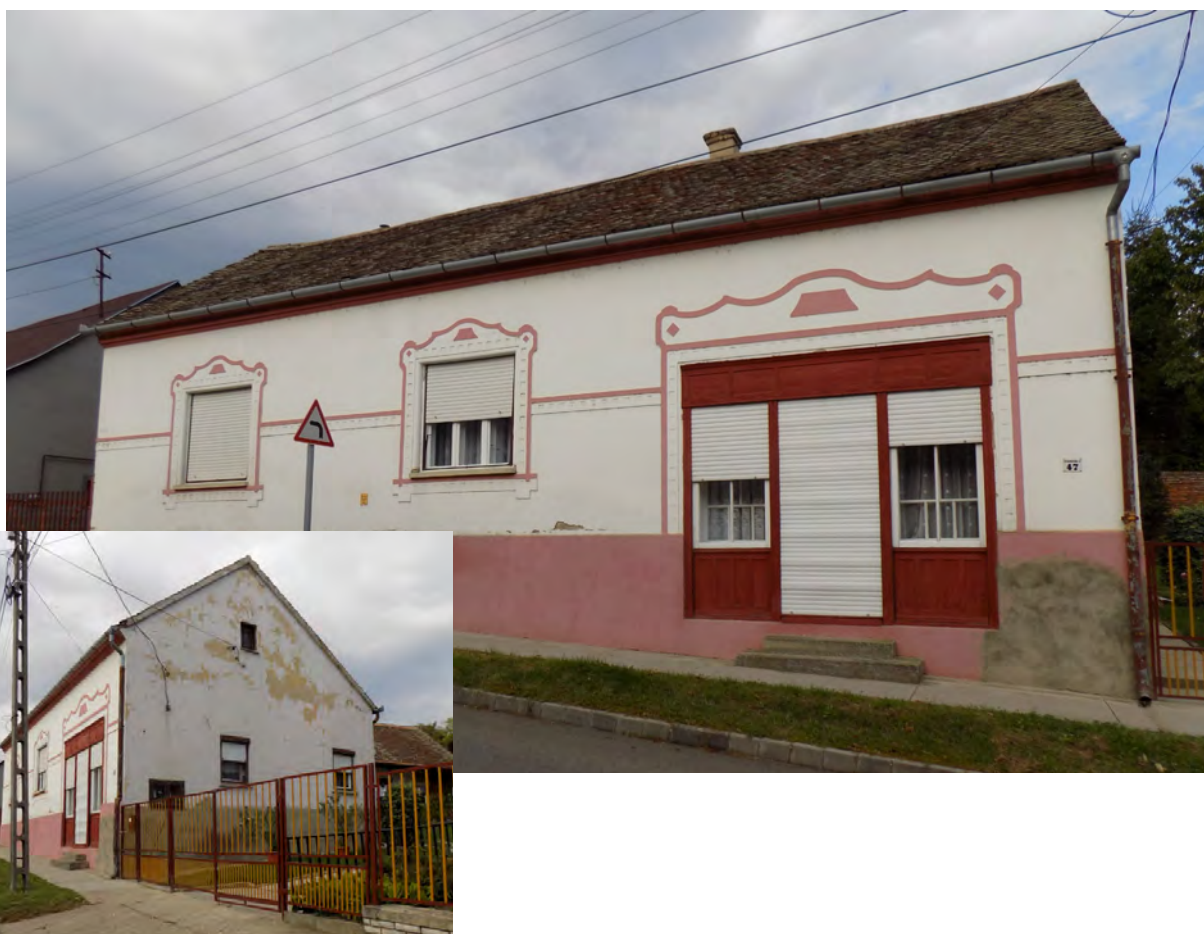
19.	CÍM	HRSZ.	VÉDETTSÉG
	Szabadság u. 44.	546	H1
ÉPÜLET/ÉPÍTMÉNY FAJTA		Lakóépület	
LEÍRÁS			
Az utcával párhuzamos tetőgerincű hajlított ház, vakolt felületképzésű homlokzatán hagyományos méretű és elrendezésű nyílásokkal és hármás ablakokkal. A nyílások keretes díszítése és a színezés szecessziós jellegű.			
VÉDETT ÉPÍTÉSZETI ELEMEK			
Az épület tömege, utcai főhomlokzatának építészeti elemei.			
KORREKCIÓS JAVASLAT			
Az üzlethelységben üzlet működtetése kívánatos és célszerű. Állagmegóvási munkálatok szükségesek. A műanyag redőnyök eltávolítása.

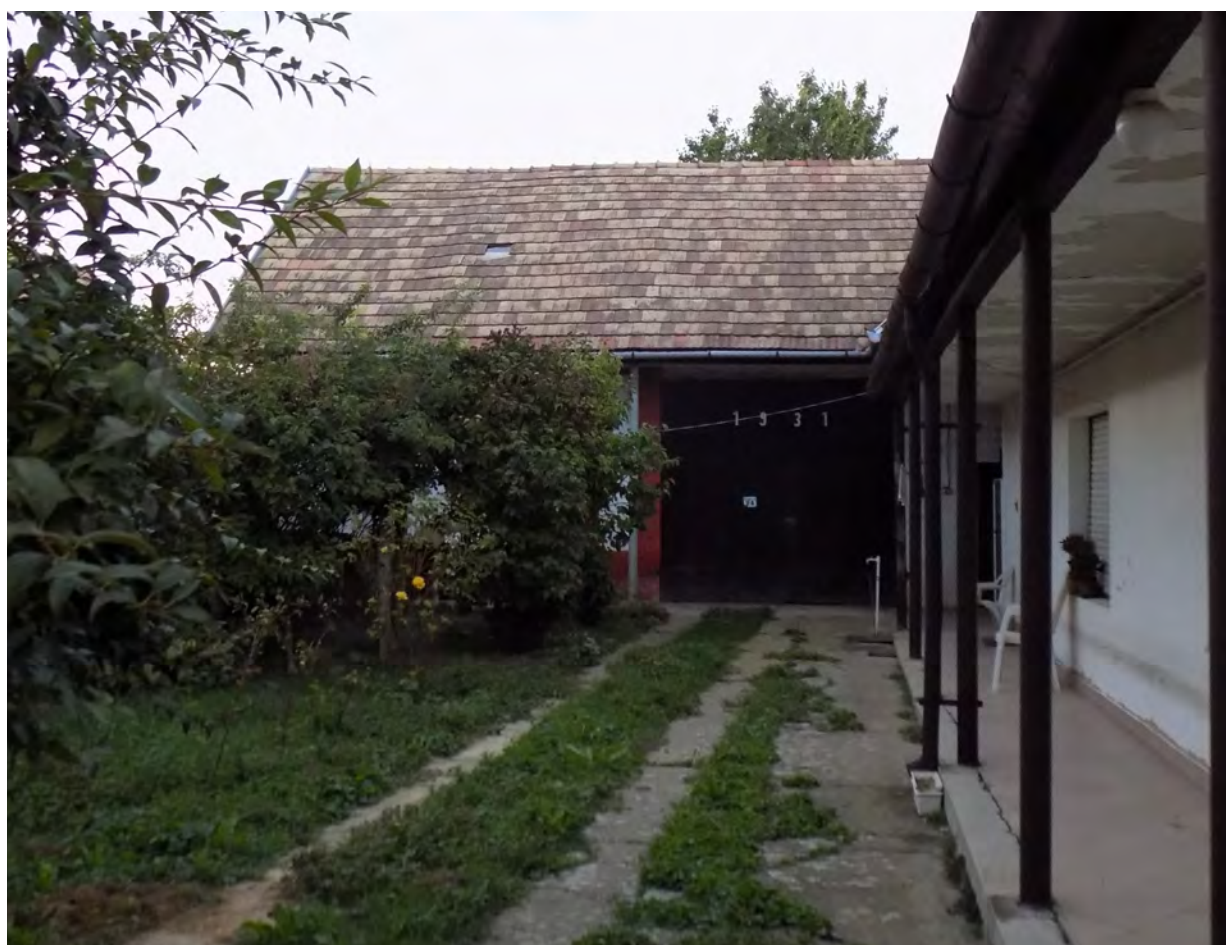
20.	CÍM	HRSZ.	VÉDETTSÉG
	Vörösmarty u. 24.	329	H1
ÉPÜLET/ÉPÍTMÉNY FAJTA		Gazdasági épület	
LEÍRÁS			
Keresztcsűrös gazdasági épület, fehér vakolt homlokzati felülettel, a nyílások körül a falsíkból kiemelkedő vörös, téglá architektúrájú tagolt keretézéssel.			
VÉDETT ÉPÍTÉSZETI ELEMEK			
A gazdasági épület tömege, utcai homlokzatainak építészeti elemei. A pajta és istállóépület.			
KORREKCIÓS JAVASLAT			
Állagmegóvási munkák elvégezendők. Az elburjázott növényzet visszametszése indokolt.
