MÁGOCS

**ÖRÖKSÉGVÉDELMI HATÁSTANULMÁNY
(építészet - régészet)**

ÉPÍTÉSZETI ÖRÖKSÉGVÉDELMI HATÁSTANULMÁNYA

2023. JANUÁR

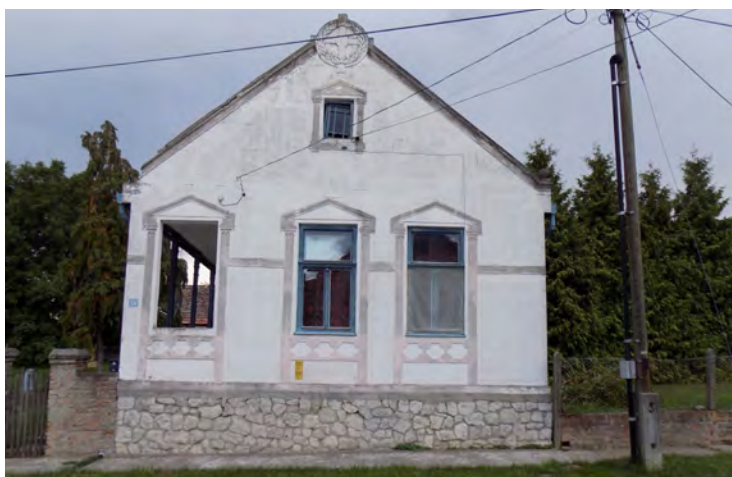
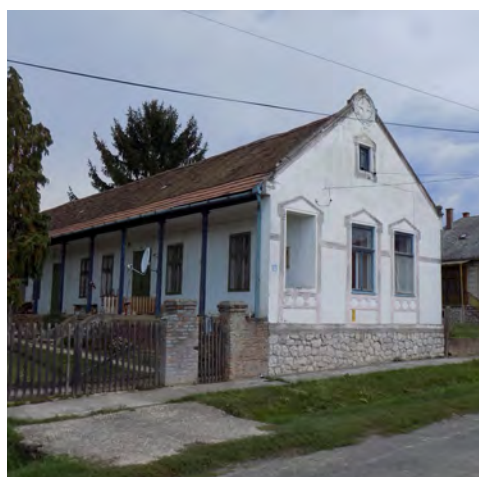
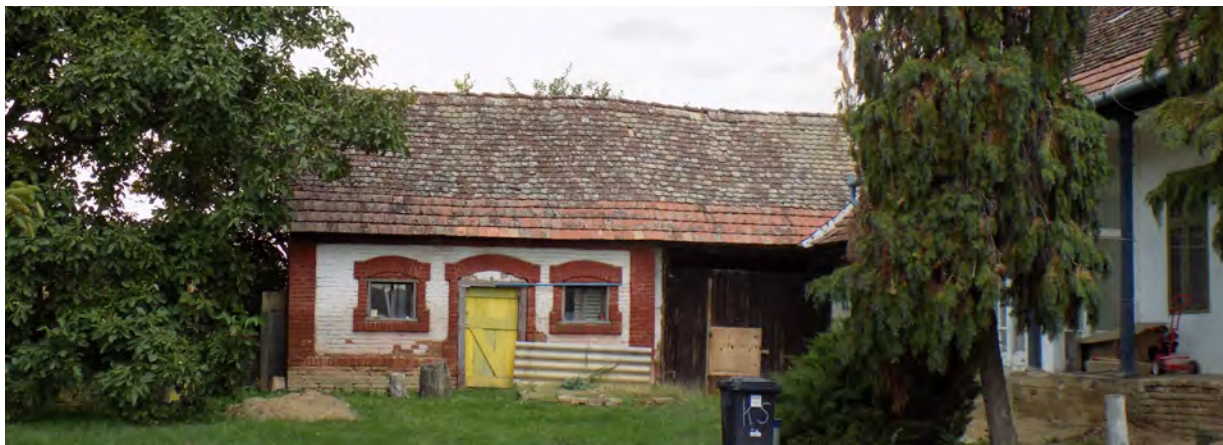
21.	CÍM	HRSZ.	VÉDETTSÉG
	Hunyadi u. 13.	346	H1
ÉPÜLET/ÉPÍTMÉNY FAJTA		Lakó- és gazdasági épület	
LEÍRÁS			
<p>Utcára merőleges nyeregtetős lakóépület, jellegzetes helyi keresztcsúrral. Kváderes jellegű, vakolt felületképzésű teleormoztatát hagyományos méretű és elrendezésű nyílások, 3 osztatú ablakok és nyitott tornácnílás tagolják, sajátos timpanonban végződő szalagkerettel. Az udvar felől faragott, festett fa oszlopos nyitott tornác. A gazdasági épület fehérre festett téglafelületű, nyílásai körül íves záródású tégl architektúrájú keretezés látható.</p>			
VÉDETT ÉPÍTÉSZETI ELEMÉK			
<p>A lakóépület és a gazdasági épület tömege, utcai és udvari homlokzatainak építéskori elemei, a kapuzat és a kerítés.</p>			
KORREKCIÓS JAVASLAT			
<p>Állagmegóvási munkálatok elvégzendők.</p>

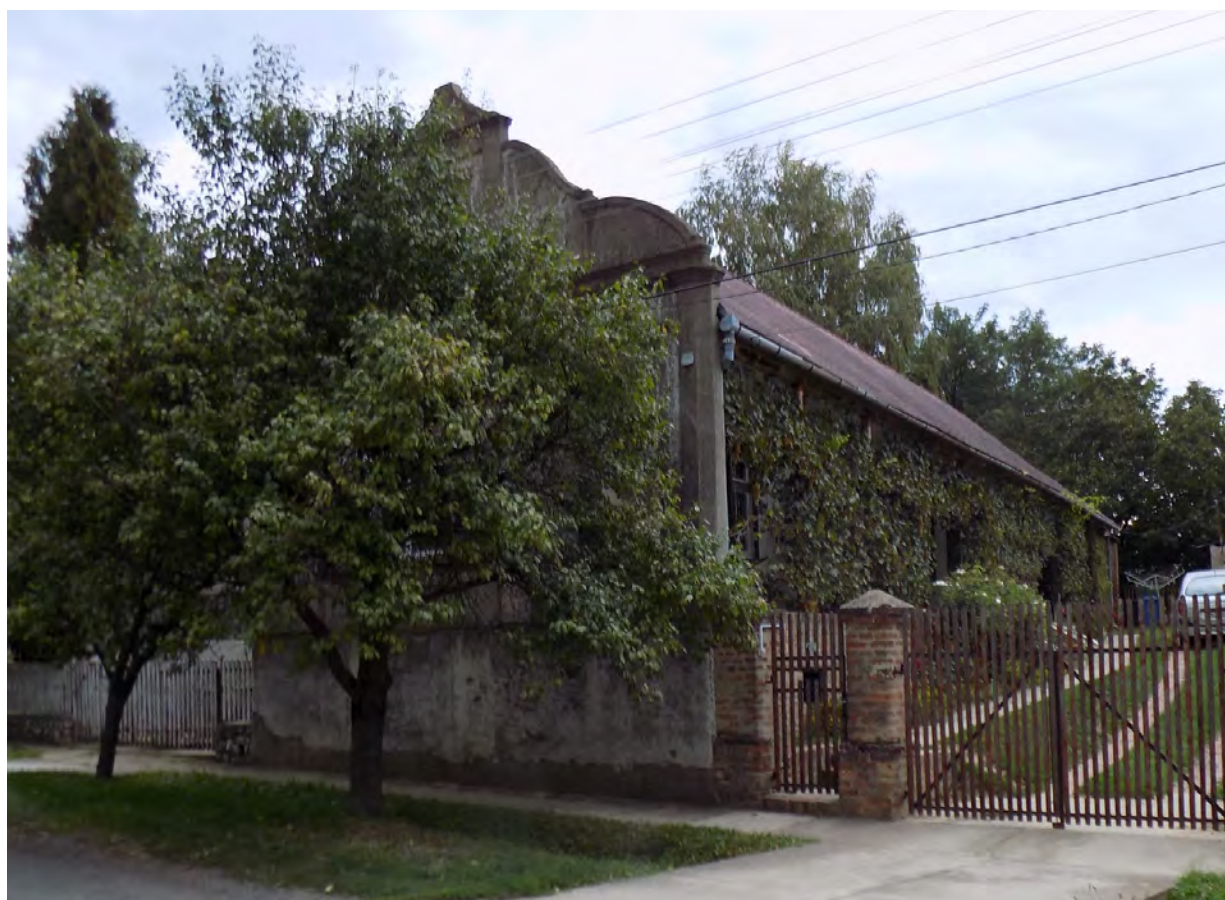
22.	CÍM	HRSZ.	VÉDETTSÉG
	Hunyadi u. 35.	260	H1
ÉPÜLET/ÉPÍTMÉNY FAJTA		Lakóépület	
LEÍRÁS			
<p>Utcára merőleges nyeregtetős lakóépület barokkos kialakítású oromzattal. Utcai homlokzatán az eredeti nyílásrend megváltoztatásra került, a nyílászárókat lecserélték. Az udvar felől faragott, festett fa oszlopos, növényzettel befuttatott tornác látható.</p>			
VÉDETT ÉPÍTÉSZETI ELEMEEK			
<p>Az épület tömege, utcai főhomlokzatának építéskori elemei, kerítés, kapuzat.</p>			
KORREKCIÓS JAVASLAT			
<p>Oromzatán az eredeti nyílásrend helyreállítandó, az állagmegóvási munkálatok elvégezendők. A műanyag redőnyök eltávolítandók. Az utcai fák kisebb méretű cserjére való cseréje javasolt.</p>

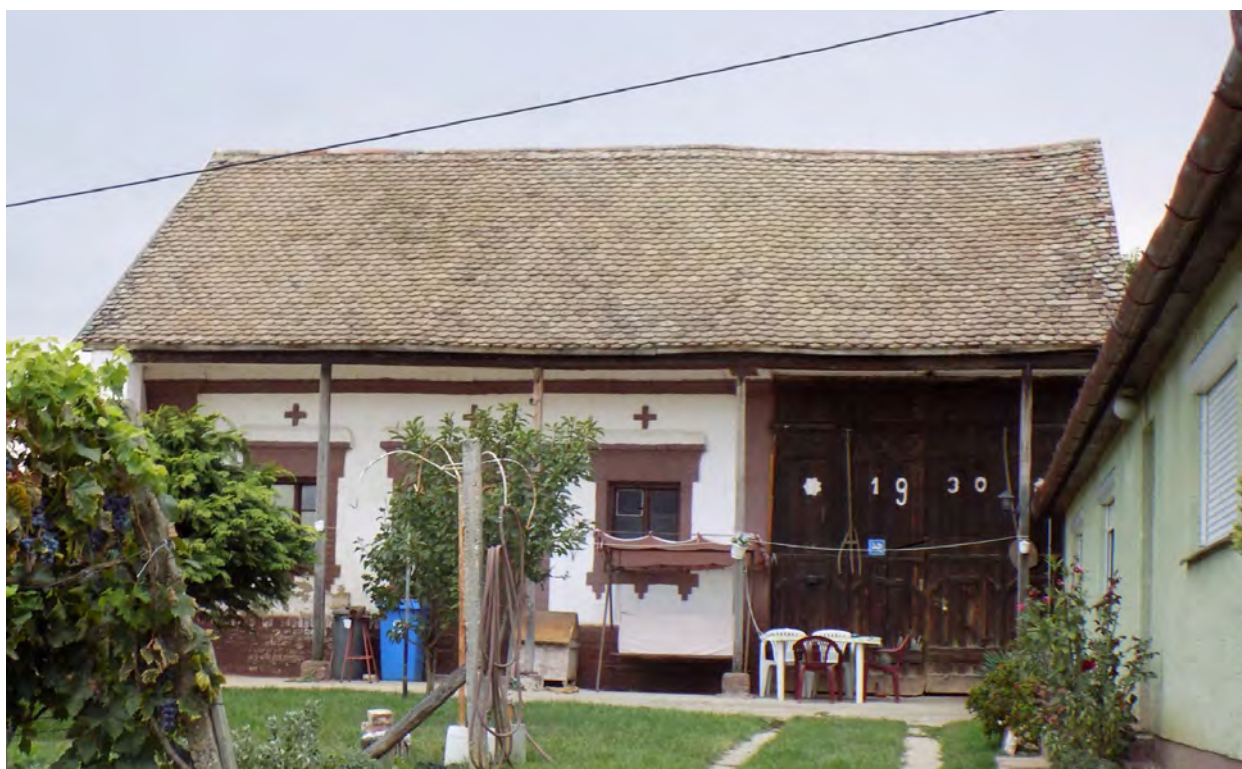
23.	CÍM	HRSZ.	VÉDETTSÉG
	Hunyadi u. 18.	353	H1
ÉPÜLET/ÉPÍTMÉNY FAJTA		Gazdasági épület	
LEÍRÁS			
Keresztcsűrös önálló gazdasági épület, fehér vakolt homlokzati felülettel, a nyílások körül a falsíkból kiemelkedő vörös, tégla architektúrájú, egyenes záródású tagolt keretézéssel.			
VÉDETT ÉPÍTÉSZETI ELEMEK			
Az épület tömege, utcai és udvari homlokzatának építéskori elemei. Istálló és portaépület.			
KORREKCIÓS JAVASLAT			
Továbbra is szépen karbantartott épület.

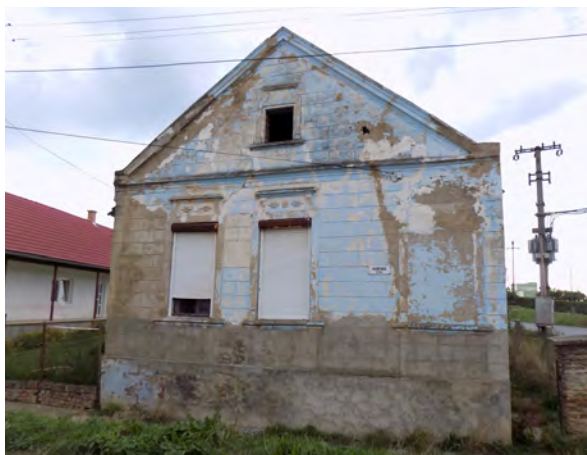
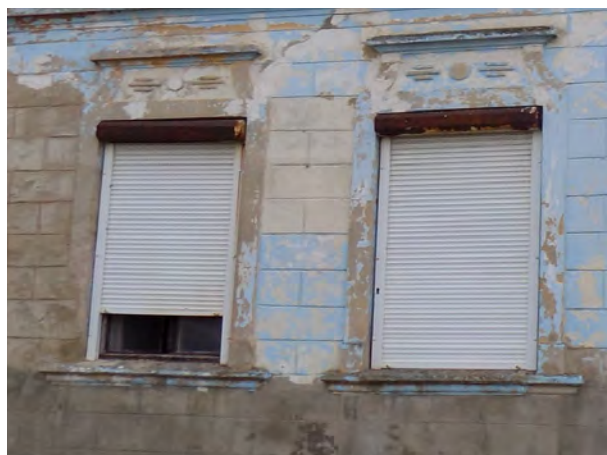
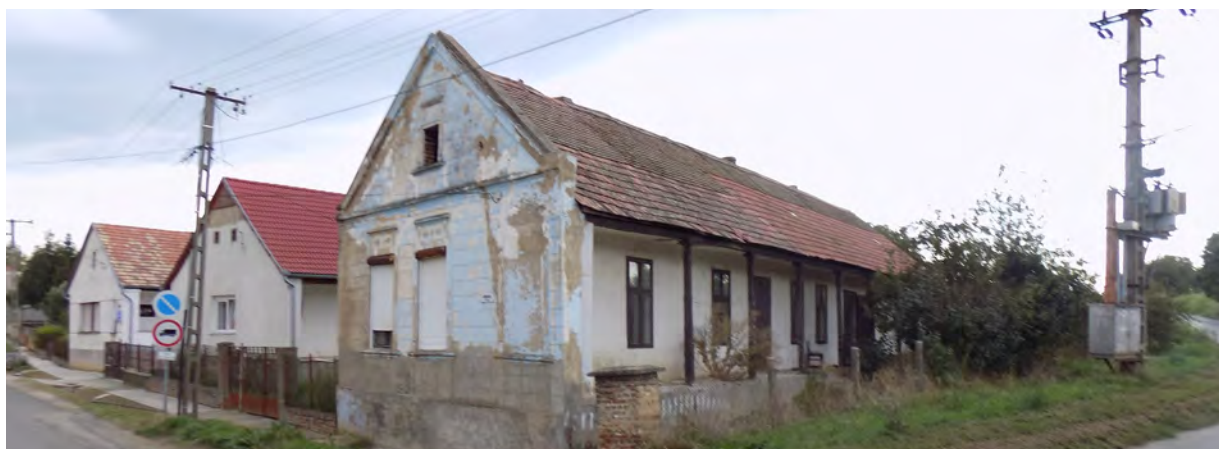
24.	CÍM	HRSZ.	VÉDETTSÉG
	Hunyadi u. 26.	250	H1
ÉPÜLET/ÉPÍTMÉNY FAJTA		Lakóépület	
LEÍRÁS			
Az utcára merőleges nyeregtetős lakóépület, emelt attikafallal. Kváderes jellegű, vakolt felületképzésű teleoromzatát hagyományos méretű és elrendezésű nyílásokban az eredeti ablakokat lecserélték. A szalagkeret, a könyöklő- és díszes emelt szemöldökpárkány helyi jellegzetesség. A déli homlokzaton faragott, festett fa oszlopos, nyitott tornác látható.			
VÉDETT ÉPÍTÉSZETI ELEMÉK			
Az épület tömege, utcai homlokzatainak építéskori elemei.			
KORREKCIÓS JAVASLAT			
A műanyag redőnyök eltávolítása. Tetőzetét egységesen kell fedni, csatornát kell felszerelni, az udvart tömör vagy tömör hatású kerítéssel kell körülvenni. Homlokzatát egységes, a településre jellemző színezéssel kell ellátni.

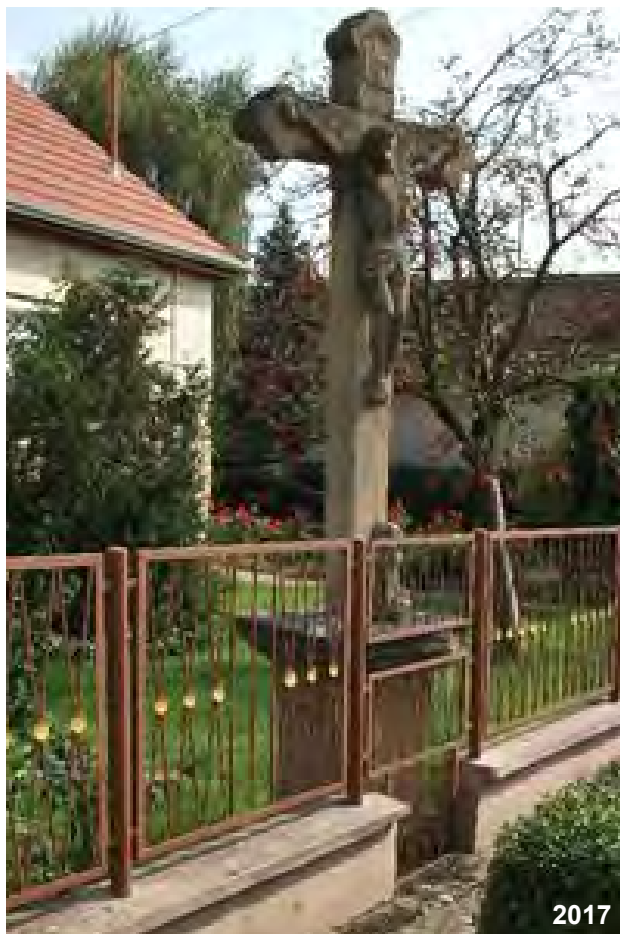
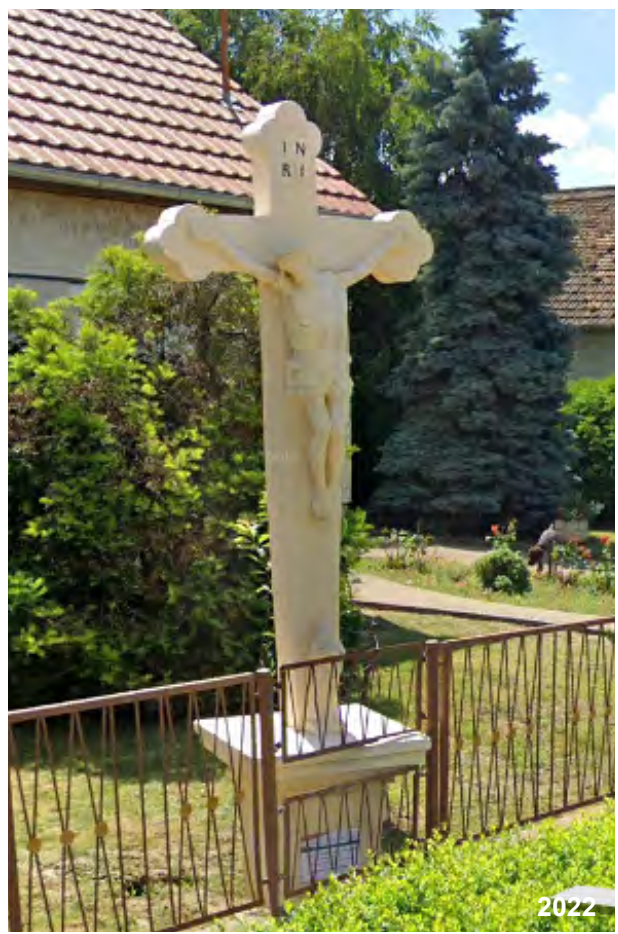
25.	CÍM	HRSZ.	VÉDETTSÉG
	Kossuth u.	248	H1
ÉPÜLET/ÉPÍTMÉNY FAJTA		Feszület	
LEÍRÁS			
Homokkőből készült kereszt 1847-ből.			
VÉDETT ÉPÍTÉSZETI ELEMÉK			
A teljes feszület.			
KORREKCIÓS JAVASLAT			
A kerítés szorításából - kis közterület megadásával - ki kell szabaddítani. Impregnálni kell.

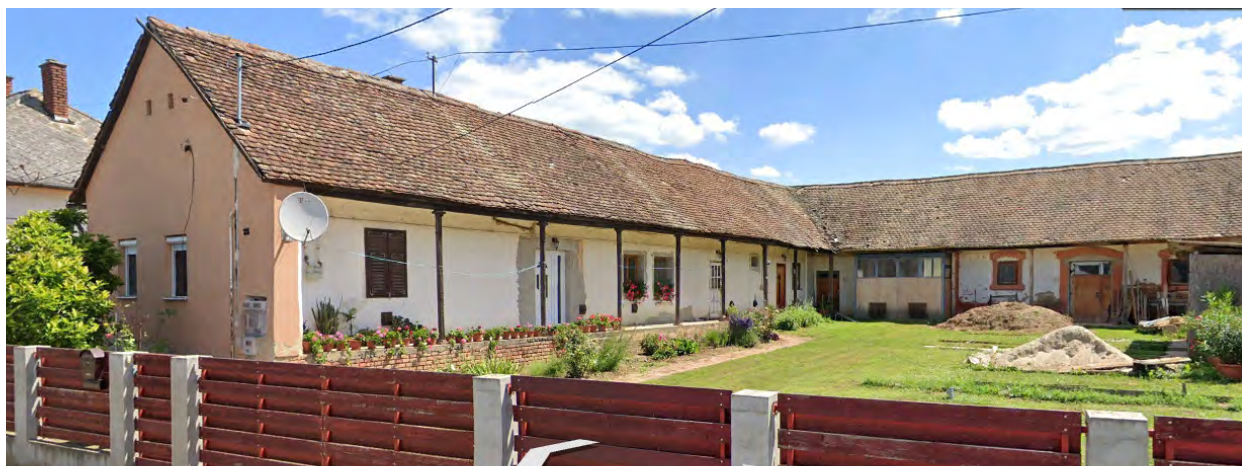
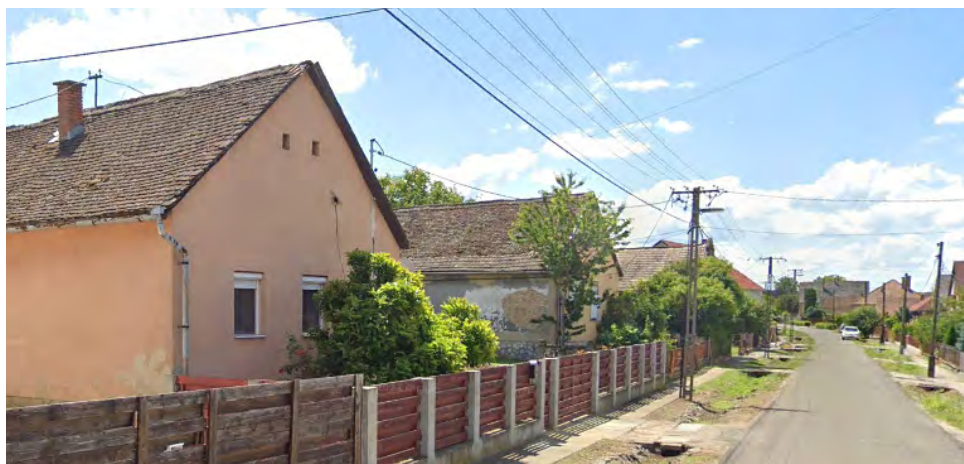
26.	CÍM	HRSZ.	VÉDETTSÉG
	Kossuth u. 22.	244	H1
ÉPÜLET/ÉPÍTMÉNY FAJTA		Lakó- és gazdasági épület	
LEÍRÁS			
Az utcára merőleges előkertes, nyeregtetős lakóépület, jellegzetes helyi keresztcsűrrel. Az utcai homlokzatán az eredeti nyílásrend, a tagolások és díszítések eltűntek. Az udvar felől faragott, festett fa oszlopos tornác látható. A keresztcsűr hasonló jellegű és kialakítású a település többi hagyományos gazdasági épületéhez.			
VÉDETT ÉPÍTÉSZETI ELEMEEK			
A lakóépület és a gazdasági épület tömege, a lakóépület udvari homlokzatának és a gazdasági épületi homlokzatainak építészeti elemei.			
KORREKCIÓS JAVASLAT			
Az utcai homlokzat eredeti állapotának megfelelő helyreállítása javasolt.

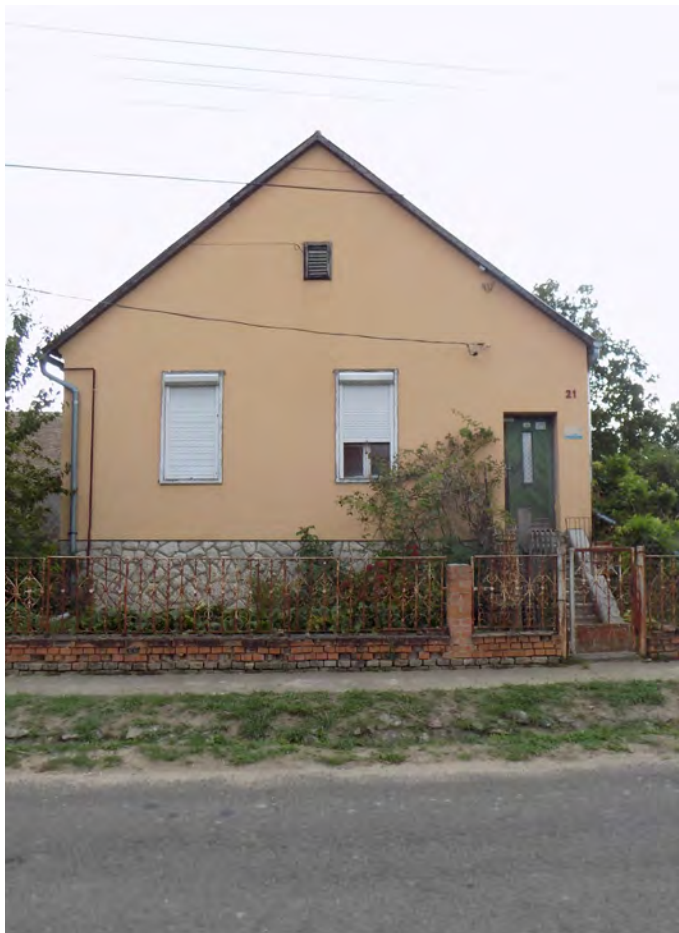
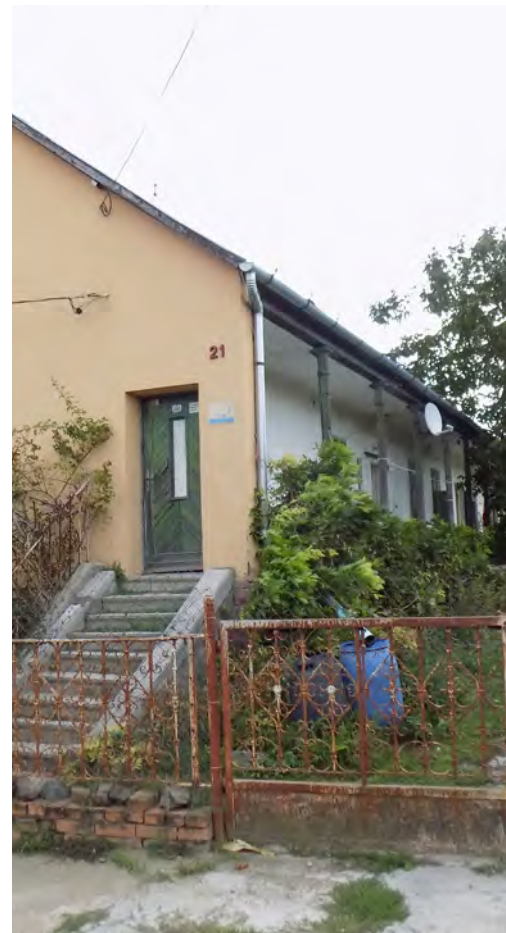
27.	CÍM	HRSZ.	VÉDETTSÉG
	Kossuth u. 21.	243	H1
ÉPÜLET/ÉPÍTMÉNY FAJTA		Lakóépület	
LEÍRÁS			
Az utcára merőleges előkertes, nyeregtetős egysoros lakóépület. Az utcai homlokzatán az eredeti nyílászárók, a tagolások és a díszítések eltűntek. Az udvar felőli faragott, festett fa oszlopos tornác látható.			
VÉDETT ÉPÍTÉSZETI ELEMEEK			
Az épület tömege és udvari homlokzatának építéskori elemei.			
KORREKCIÓS JAVASLAT			
A tetőzet javítása szükséges, utcai homlokzatának helyreállítása javasolt.

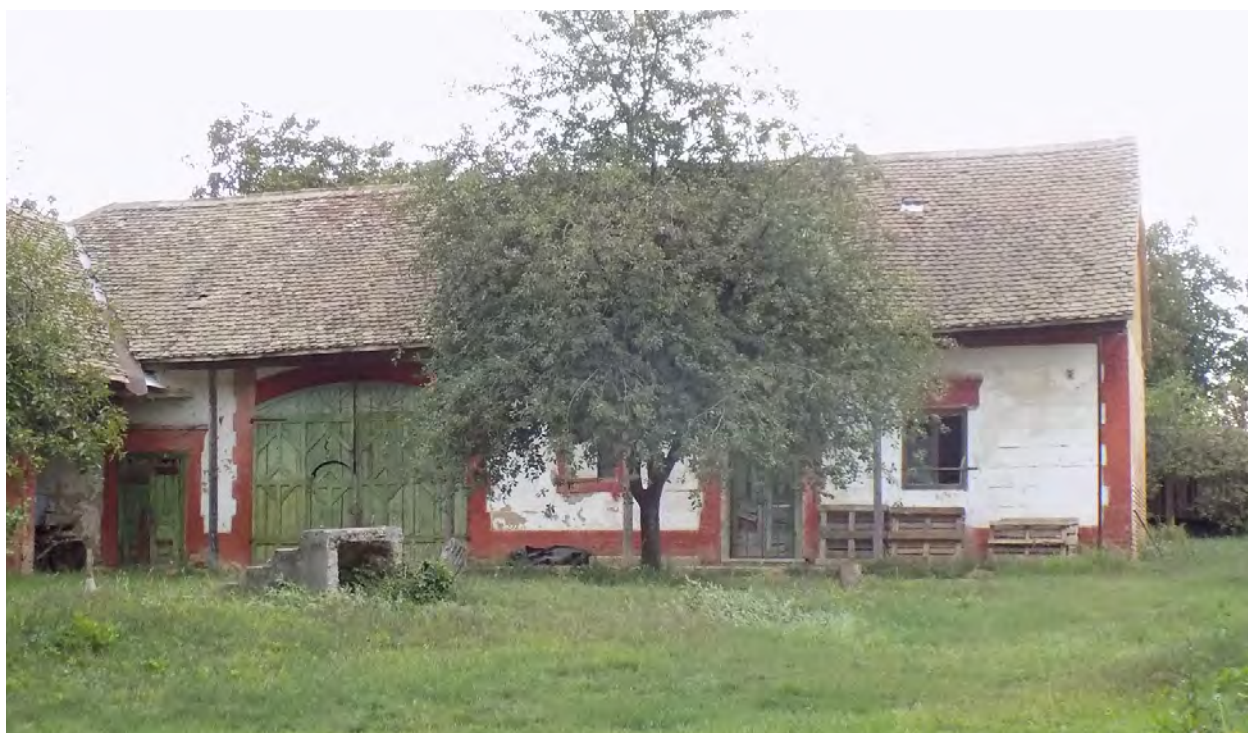
Kossuth u. 19.	241	H1	
ÉPÜLET/ÉPÍTMÉNY FAJTA		Gazdasági épület		
LEÍRÁS				
Keresztcsűrös, a lakóépülettel összeépített gazdasági épület, fehér vakolt homlokzati felülettel, a nyílások körül a falsíkból kiemelkedő vörös, tégl architektúrájú, egyenes záródású tagolt keretkezéssel.				
VÉDETT ÉPÍTÉSZETI ELEMEEK				
A gazdasági épület tömege és homlokzatának építéskori elemei. Pajta és istállóépület.				
KORREKCIÓS JAVASLAT				
Állagmegóvási munkák elvégzése.

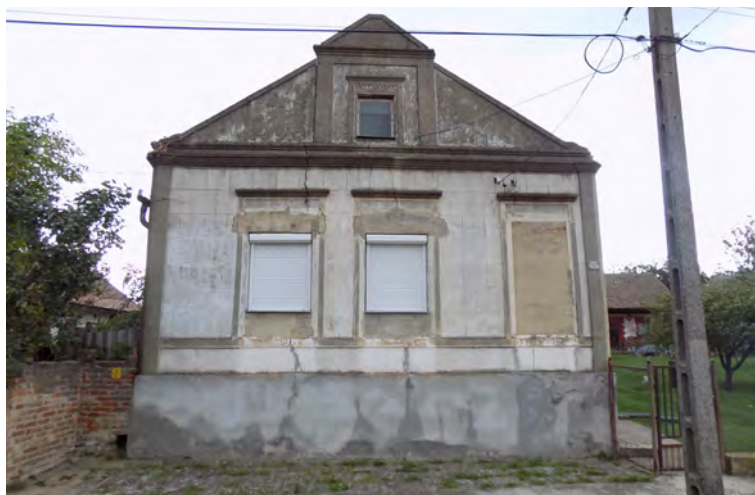
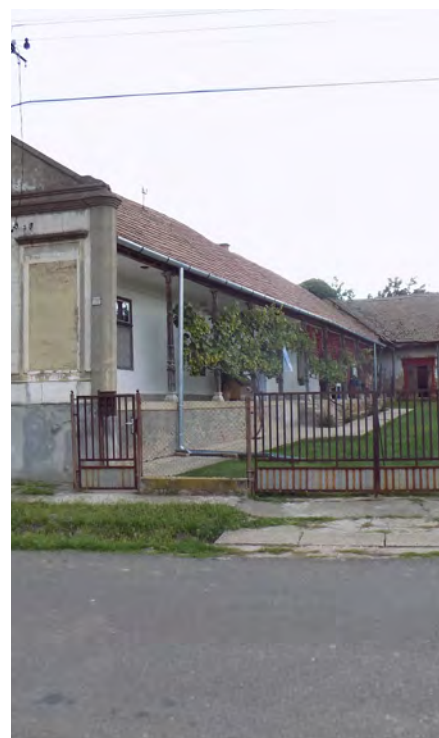
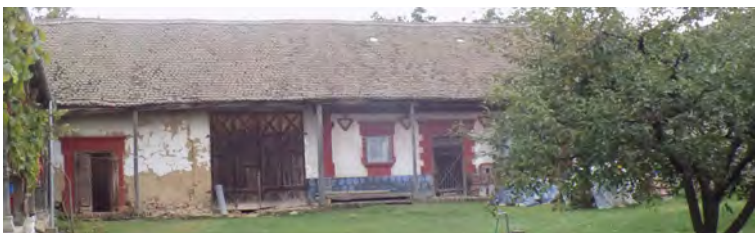
29.	CÍM	HRSZ.	VÉDETTSÉG
	Kossuth u. 20	242	H1
ÉPÜLET/ÉPÍTMÉNY FAJTA		Lakó- és gazdasági épület	
LEÍRÁS			
<p>Utcavonalas beépítésű, merőleges nyeregtetős lakóépület, helyi jellegű keresztcsúrral. Vakolt felületképzésű, felfalazott oromfalas utcai homlokzatát hagyományos méretű, elrendezésű és díszítésű nyílások tagolják, azonban az eredeti fa nyílászárókat külső redőnyszekrényes, műanyag ablakokra cserélték, a tornácnylást befalazták. Az udvart faragott, festett fa oszlopos, növényzettel futtatott tornác övezi.</p>			
VÉDETT ÉPÍTÉSZETI ELEMEEK			
<p>A lakóépület és a gazdasági épület tömege, utcai és udvari homlokzatainak építéskori elemei.</p>			
KORREKCIÓS JAVASLAT			
<p>Eredeti kialakítású homlokzati nyílászárók beépítése, valamint a szükséges állagmegóvási munkák elvégzendők. A műanyag redőnyök eltávolítása, tornácajtó helyreállítása.</p>

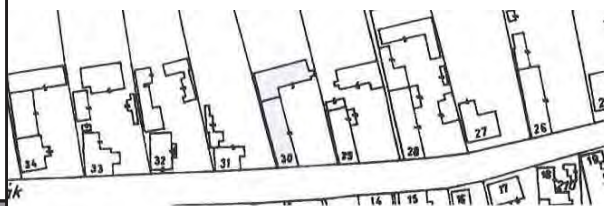
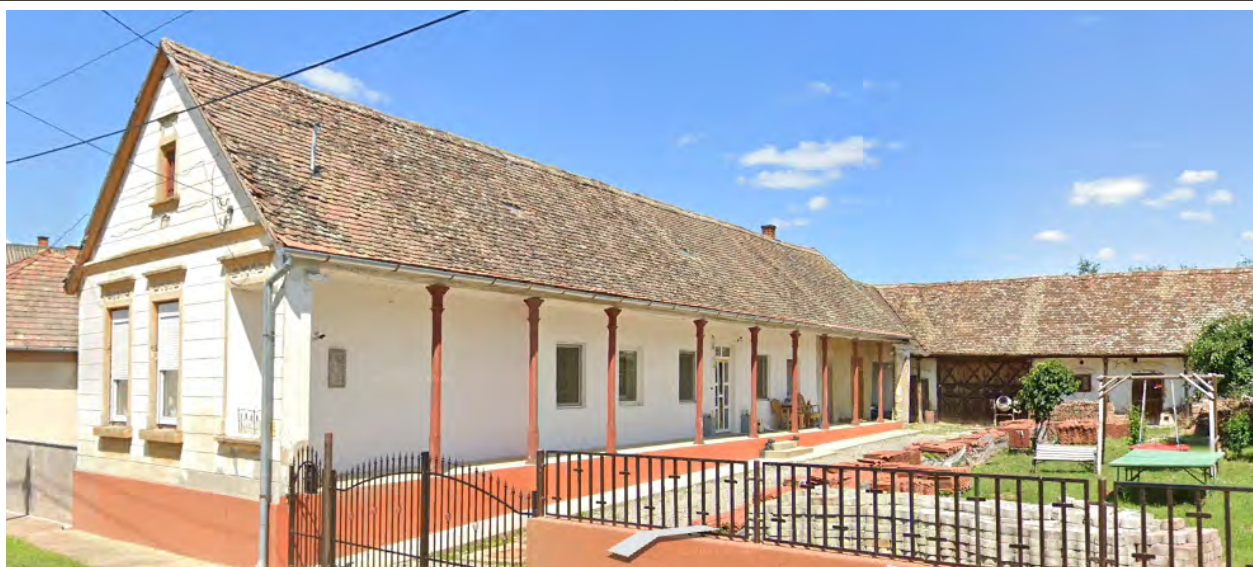
30.	CÍM	HRSZ.	VÉDETTSÉG
	Deák u. 30.	173/2	H1
ÉPÜLET/ÉPÍTMÉNY FAJTA		Lakó- és gazdasági épület	
LEÍRÁS			
<p>Utcavonalas beépítésű, merőleges tömegű, nyeregtetős lakó-épület, jellegzetes helyi keresztcsúrral. Kváderes jellegű, vakolt felületképzésű teleoromzatát hagyományos méretű és elrendezésű 3 osztatú ablakok és tornácníylás tagolja szalagkerettel, téglakönyöklő- és díszes emelt szemöldökpárkánnyal. Az udvar felől faragott, sárgára festett, fa oszlopos, díszes mellvédés tornác.</p>			
VÉDETT ÉPÍTÉSZEI ELEMÉK			
<p>A lakóépület és a gazdasági épület tömege, utcai és udvari homlokzatainak építészeti elemei.</p>			
KORREKCIÓS JAVASLAT			
<p>A homlokzati nyílások visszaállítása javasolt.</p>

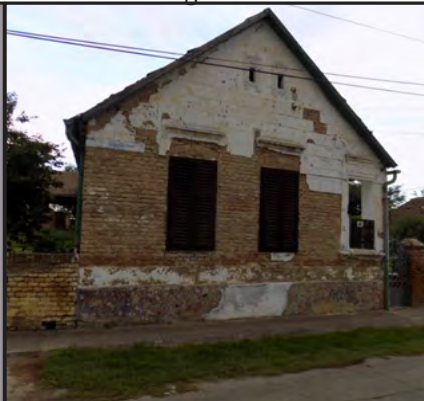
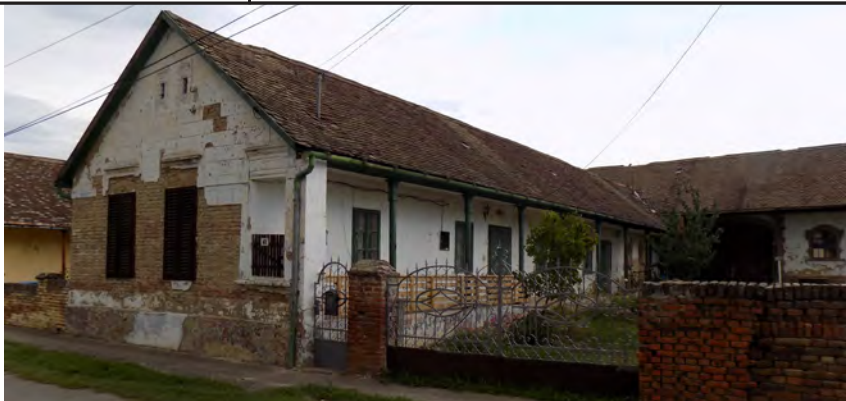
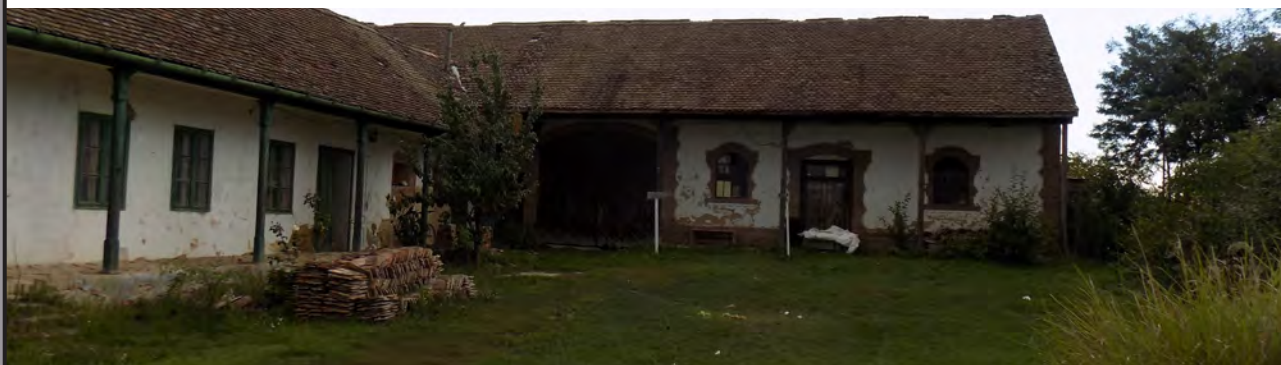
31.	CÍM	HRSZ.	VÉDETTSÉG
	József A. u. 42.	113	H1
ÉPÜLET/ÉPÍTMÉNY FAJTA		Lakó- és gazdasági épület	
LEÍRÁS

Utcavonalas, az utcára merőleges nyeregtetős lakóépület, helyi jellegzetességű keresztcsúrral. Vakolt felületképzésű teleoromzatát hagyományos méretű és elrendezésű zsalugáteres nyílások tagolják. A homlokzat és a díszítőelemek az elmúlt 10 évben jelentősen sérültek. Az udvar felől faragott, zöldre festett fa oszlopos tornác látható.

A lakóépület és a gazdasági épület tömege, utcai és udvari homlokzatainak építéskori elemei, kovácsoltvas kapuzat.

A homlokzat felújítása simított vakolattal a homlokzatszívek helyreállításával, továbbá a kerítés felújítása, illetve egyéb állagmegővási munkálatok elvégzése.

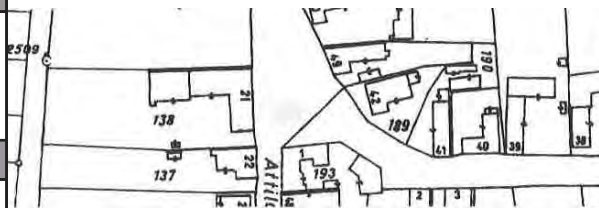
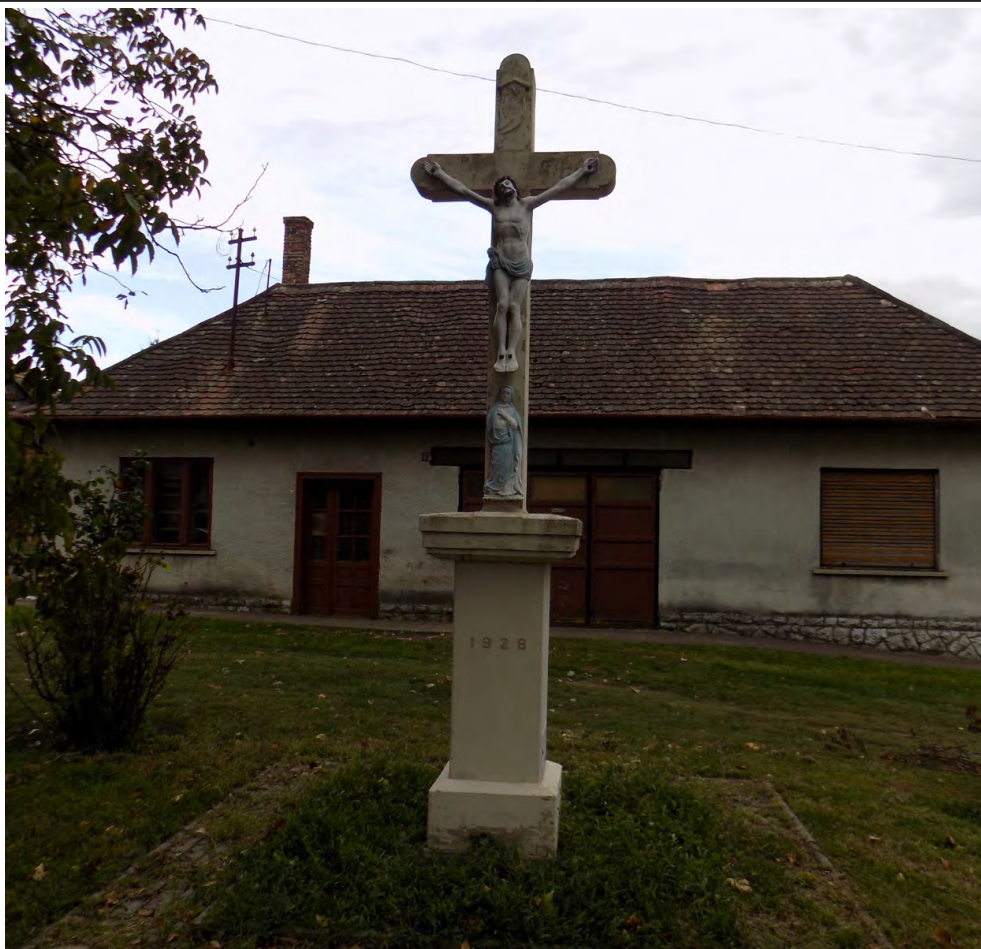
32.	CÍM	HRSZ.	VÉDETTSÉG
	József A. - Deák F. u.	120	H1
ÉPÜLET/ÉPÍTMÉNY FAJTA		Feszület	
LEÍRÁS			
Homokkő kereszt, szobrai öntöttvasból készültek 1920-ban. A talpzata valószínűleg régebbi.			
VÉDETT ÉPÍTÉSZETI ELEMÉK			
A teljes feszület.			
KORREKCIÓS JAVASLAT			
Jól karbantartott. Állagmegóvási munkálatok elvégzendők.

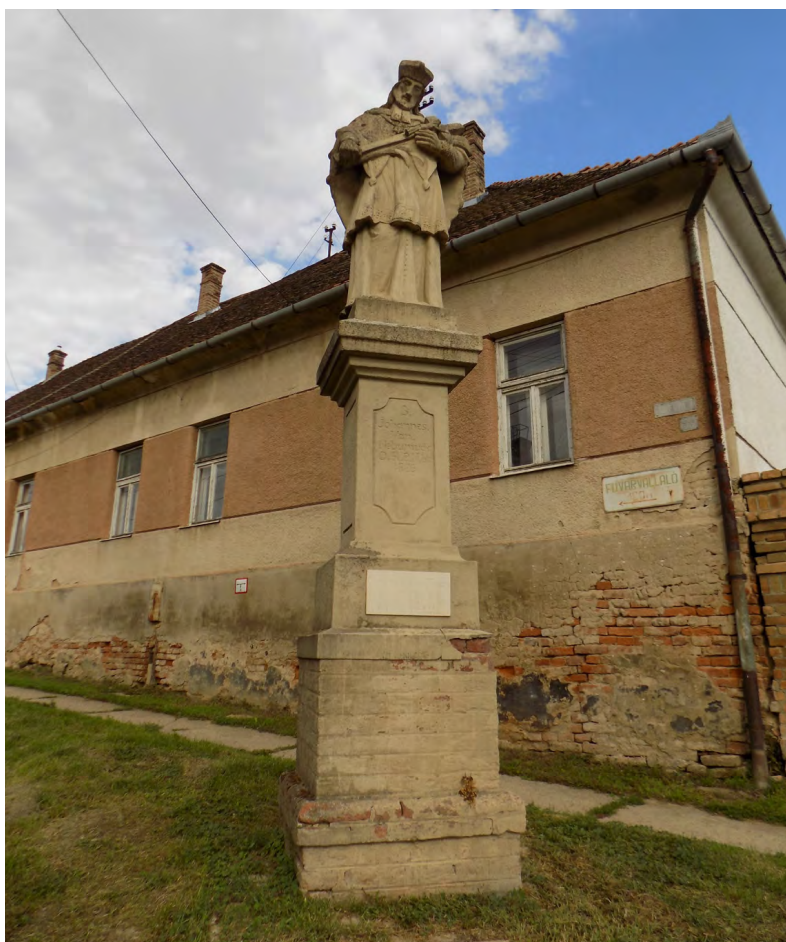
33.	CÍM	HRSZ.	VÉDETTSÉG
	József A. u. 55. előtt	467	H1
ÉPÜLET/ÉPÍTMÉNY FAJTA		Szobor	
LEÍRÁS			
Nepumuki szt. János homokkő anyagú szobra téglaljazaton. Állította Hirsh Mátyás 1826-ban.			
VÉDETT ÉPÍTÉSZETI ELEMÉK			
A teljes szobor.			
KORREKCIÓS JAVASLAT			
Szépen karbantartott szobor.

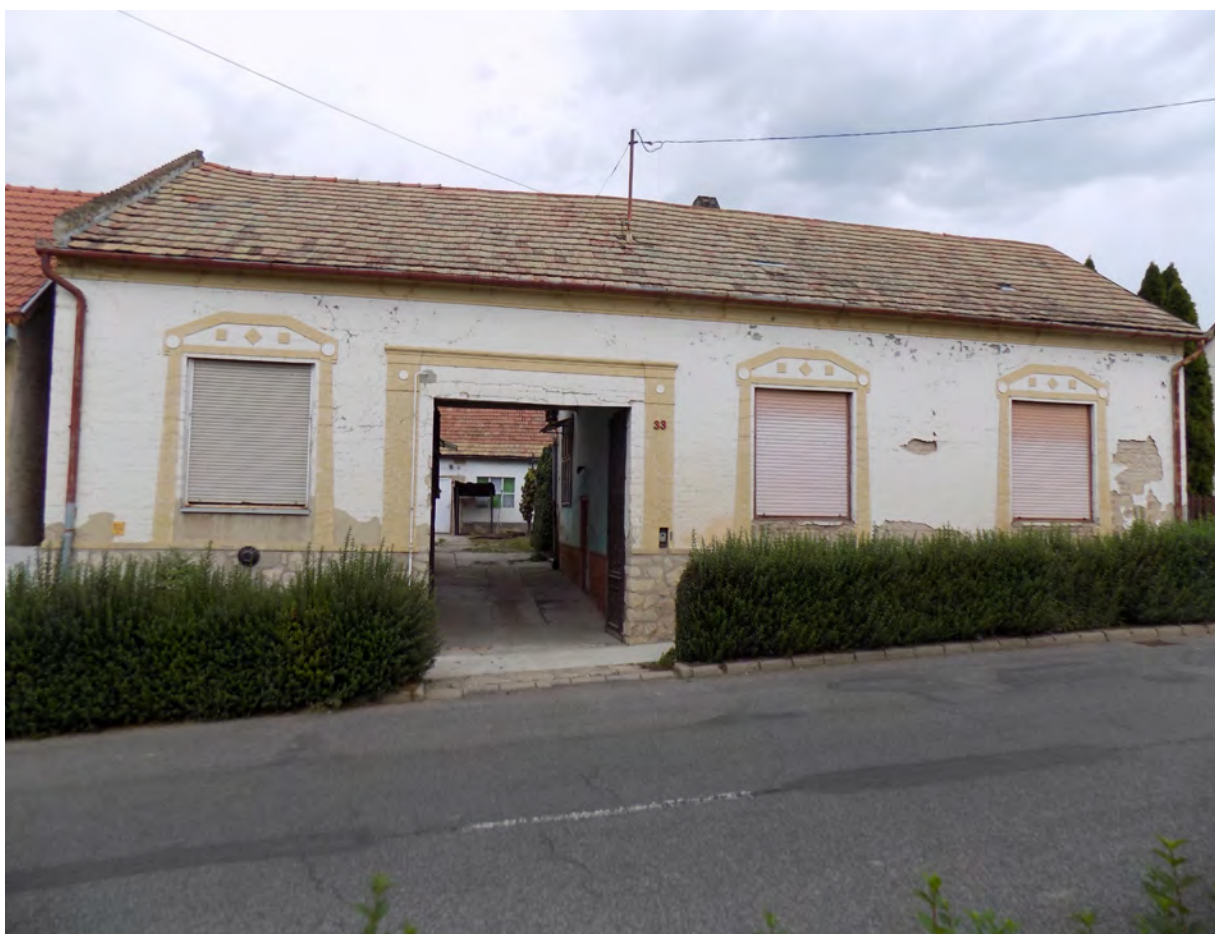
34.	CÍM	HRSZ.	VÉDETTSÉG
	Rákóczi u 33.	402	H1
ÉPÜLET/ÉPÍTMÉNY FAJTA		Lakóépület	
LEÍRÁS			
A zárt sorú, keretes beépítésű épület utcai szárnya nyeregtetős, nyugatról tűzfalas kialakítással. Vakolt felületképzésű homlokzatán hagyományos méretű és elrendezésű nyílások találhatóak, melyeket helyben elterjedt formavilágú szalagkeretezések határolnak.			
VÉDETT ÉPÍTÉSZETI ELEMEEK			
Az épület tömege és utcai főhomlokzatának építéskori elemei.			
KORREKCIÓS JAVASLAT			
A vakolathibák javítása, homlokzati díszek megővésével és az eredeti színek alkalmazásával.

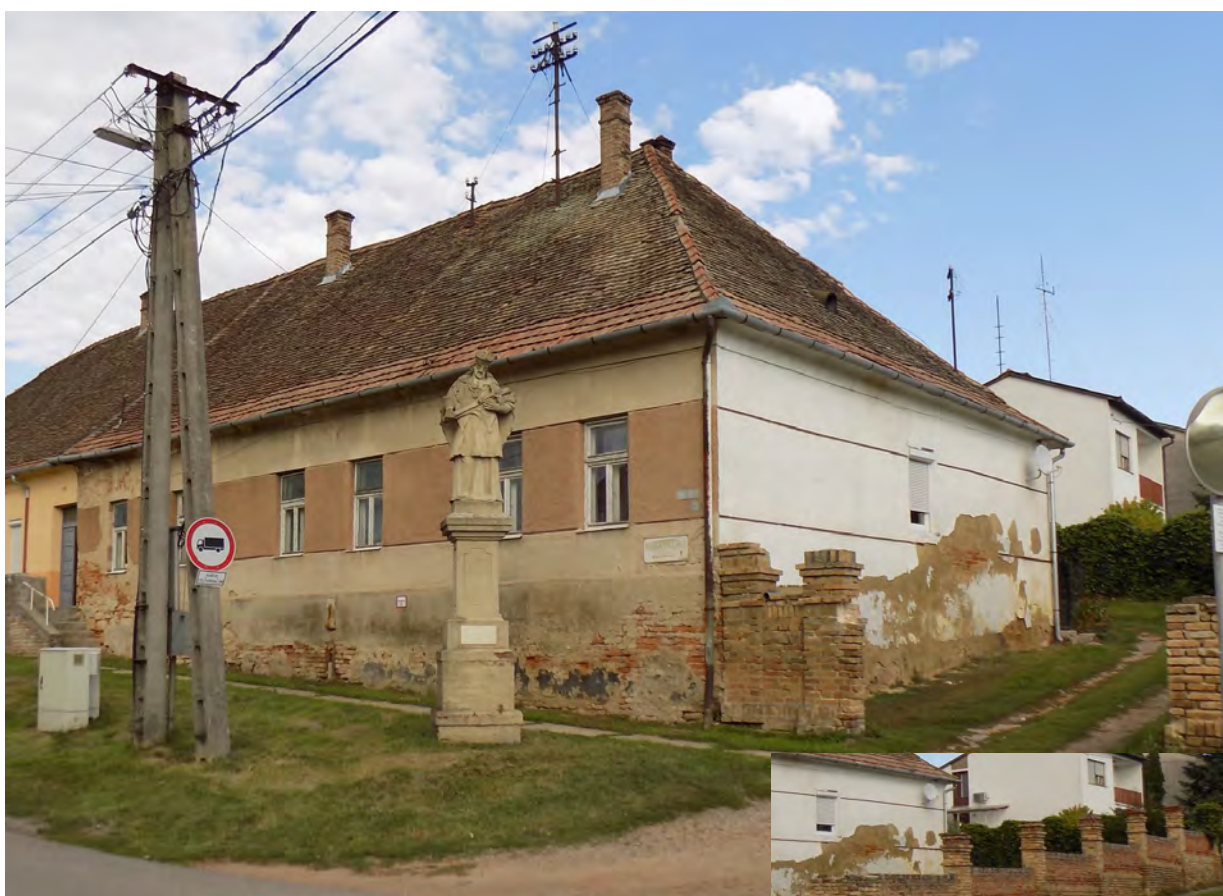
35.	CÍM	HRSZ.	VÉDETTSÉG
	József A. u. 55.	411	H1
ÉPÜLET/ÉPÍTMÉNY FAJTA		Lakóépület	
LEÍRÁS			
Barokk tömegű, kontyolt tetős, utcával párhuzamos tömegű épület, háromsztatú ablakokkal, magas lábazattal.			
VÉDETT ÉPÍTÉSZETI ELEMEEK			
Az épület barokk tömege.			
KORREKCIÓS JAVASLAT			
Múltjának alapos kutatása után teljes felújítás (esetleg funkciócsere is) szükséges.

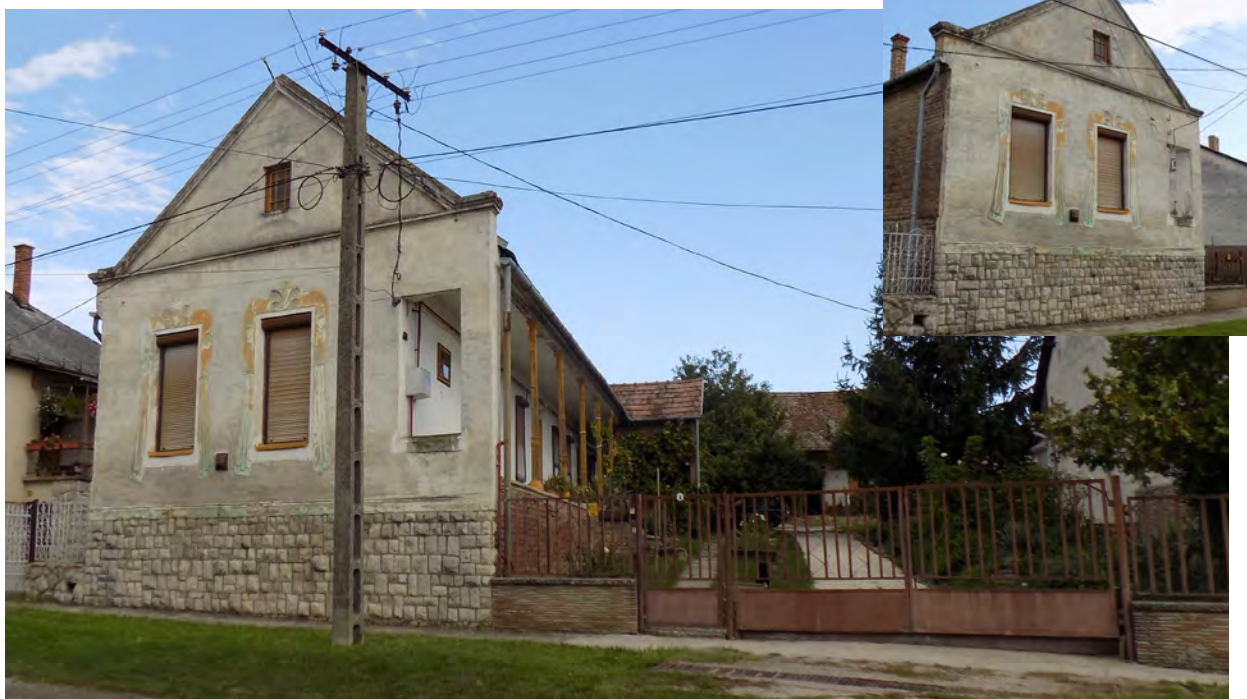
36.	CÍM	HRSZ.	VÉDETTSÉG
	József A. u. 68.	434/2	H1
ÉPÜLET/ÉPÍTMÉNY FAJTA		Lakó- és gazdasági épület	
LEÍRÁS			
<p>Utcavonalas, az utcára merőleges nyeregtetős, emelt attikafalás lakóépület, helyi jellegzetességű keresztcsúrral. Vakolt felületkép-zésű teleoromzatát hagyományos méretű, elrendezésű és szalagkeretezésű nyílások, és ablak nélküli tornácnílás tagolja. Az udvar felől faragott, festett fa oszlopos tornác látható kódisállással.</p>			
VÉDETT ÉPÍTÉSZETI ELEMEEK			
<p>A lakóépület és a gazdasági épület tömege, utcai és udvari homlokzatainak építéskori elemei.</p>			
KORREKCIÓS JAVASLAT			
<p>Felújítása során a tornáchoz kapcsolódó kódisállást eredeti állapotába és funkciójába kell visszaállítani. A műanyag redőnyök eltávolítása, egységes színezés alkalmazása.</p>

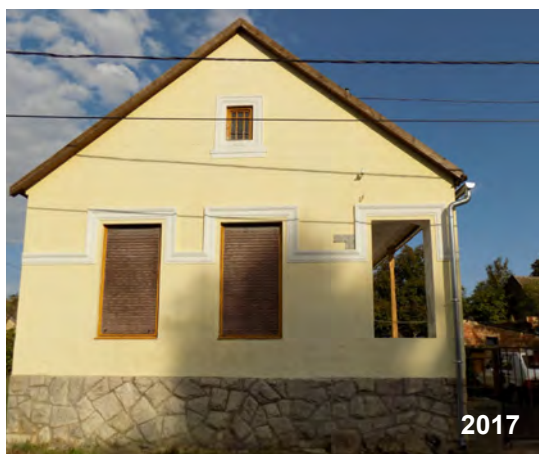
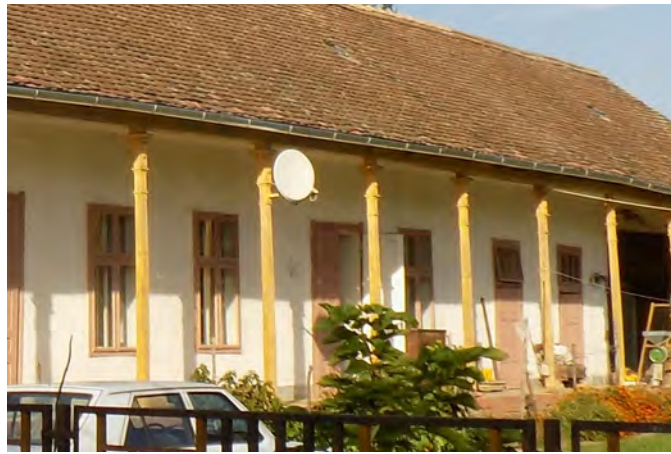
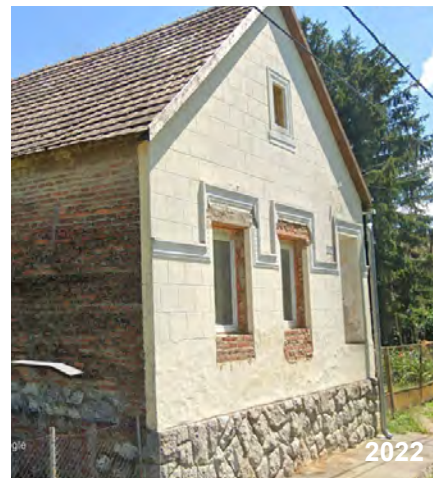
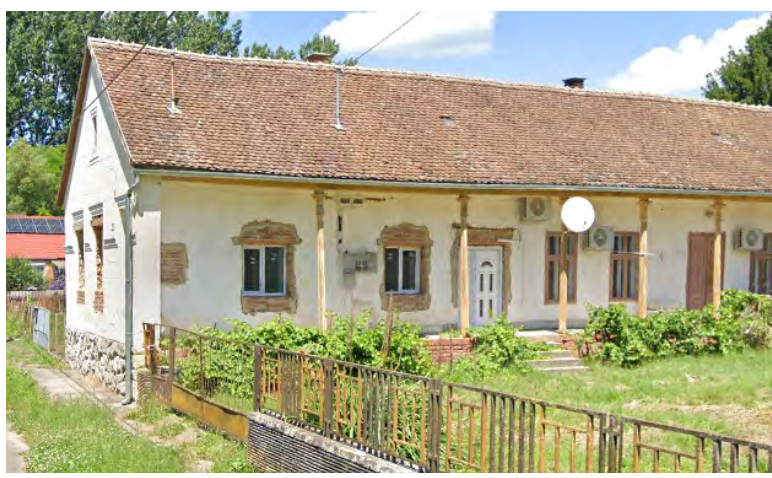
37.	CÍM	HRSZ.	VÉDETTSÉG
	Petőfi u. 4.	103	H1
ÉPÜLET/ÉPÍTMÉNY FAJTA		Lakóépület	
LEÍRÁS			
<p>Utcavonalas, az utcára merőleges nyeregtetős lakóépület. Kváderes osztású, vakolt felületképzésű teleoromzatát hagyományos méretű és elrendezésű nyílások tagolják, melyeket felülről egyedi homlokzati tagolású megoldás zár le. Az udvar felől faragott, sárgára festett fa oszlopos nyitott tornác látható. A keretezett oromfal szellőzőnyílásának kialakítása a homlokzat fő nyílászáróihoz hasonló.</p>			
VÉDETT ÉPÍTÉSZEI ELEMEEK			
<p>Az épület tömege, utcai és udvari homlokzatának építéskori elemei.</p>			
KORREKCIÓS JAVASLAT			
<p>Az eredeti nyílásrend és nyílásarány visszaállítása javasolt.</p>

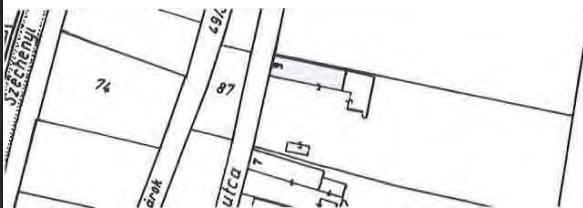
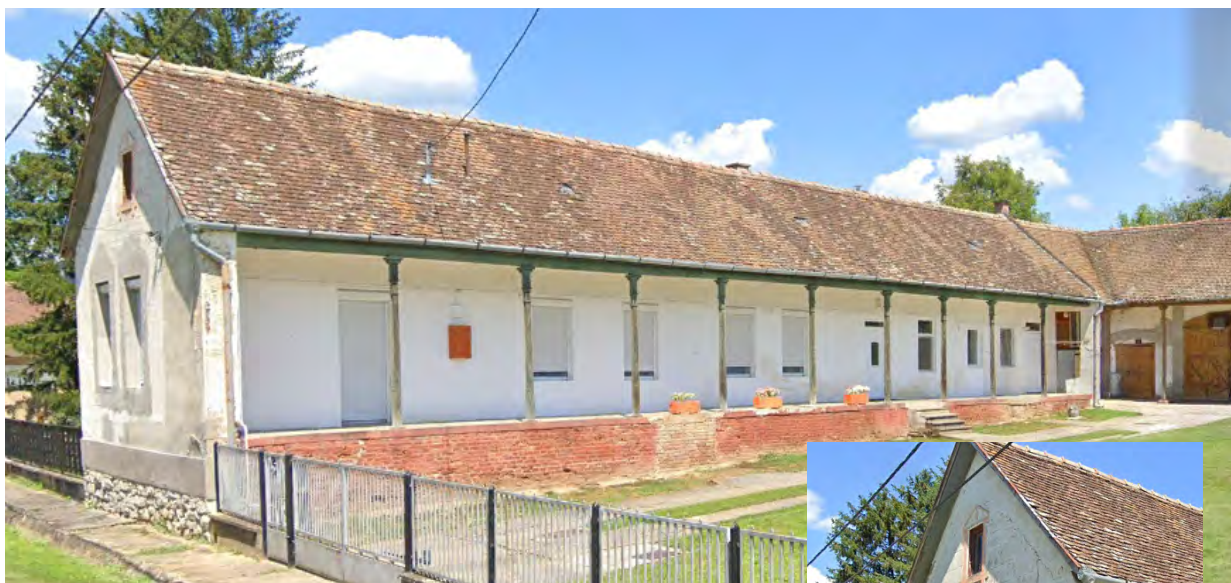
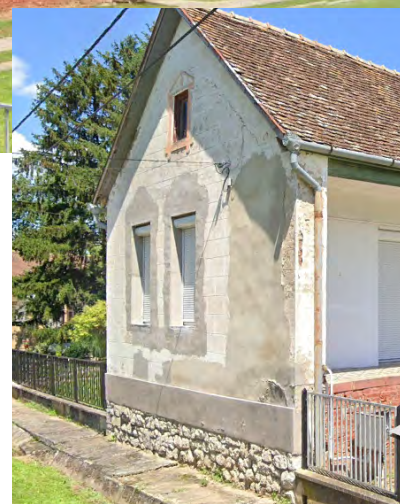
38.	CÍM	HRSZ.	VÉDETTSÉG
	Petőfi u. 6.	101	H1
ÉPÜLET/ÉPÍTMÉNY FAJTA		Lakó- és gazdasági épület	
LEÍRÁS			
<p>Utcavonalas, az utcára merőleges nyeregtetős lakóépület, helyi jellegzetességű keresztcsúrral. Kváderes osztású, vakolt felületképzésű teleoromzatát hagyományos méretű és elrendezésű nyílások tagolják timpanonos záródású szalagkeretézéssel. Az udvar felől faragott, zöldre festett fa oszlopos tornác látható.</p>			
VÉDETT ÉPÍTÉSZETI ELEMEEK			
Az épület tömege, utcai és udvari homlokzatának építéskori elemei.			
KORREKCIÓS JAVASLAT			
Az eredeti nyílásrend és nyílásarány visszaállítása javasolt.

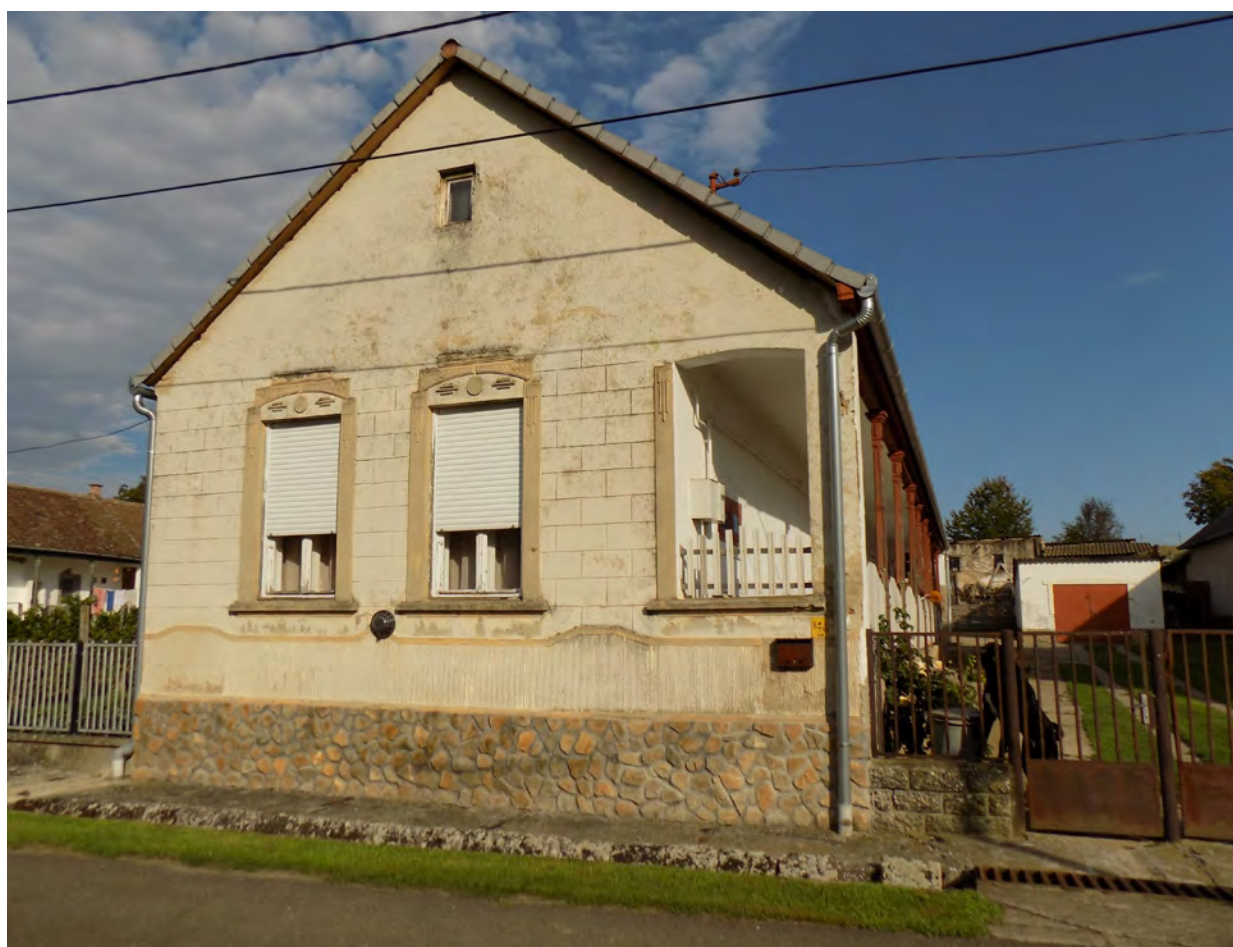
39.	CÍM	HRSZ.	VÉDETTSÉG
	Petőfi u. 7.	100/2	H1
ÉPÜLET/ÉPÍTMÉNY FAJTA		Lakóépület	
LEÍRÁS			
<p>Utcavonalas, az utcára merőleges nyeregtetős lakóépület. Kváderes osztású, vakolt felületképzésű teleoromzatát hagyományos méretű és elrendezésű, 3 osztatú nyílások tagolják díszes szalagkerettel, könyöklőpárkánnyal. Az udvar felől faragott, festett fa oszlopos tornác látható.</p>			
VÉDETT ÉPÍTÉSZETI ELEMEEK			
<p>Az épület tömege, utcai és udvari homlokzatának építéskori elemei.</p>			
KORREKCIÓS JAVASLAT			
<p>Oromzatán az eredeti kváderosztást vissza kell állítani, padlástéri ablakának, tornácvégeinek keretezését helyre kell állítani.</p>
