MÁGOCS

**ÖRÖKSÉGVÉDELMI HATÁSTANULMÁNY
(építészet - régészet)**

ÉPÍTÉSZETI ÖRÖKSÉGVÉDELMI HATÁSTANULMÁNYA

2023. JANUÁR

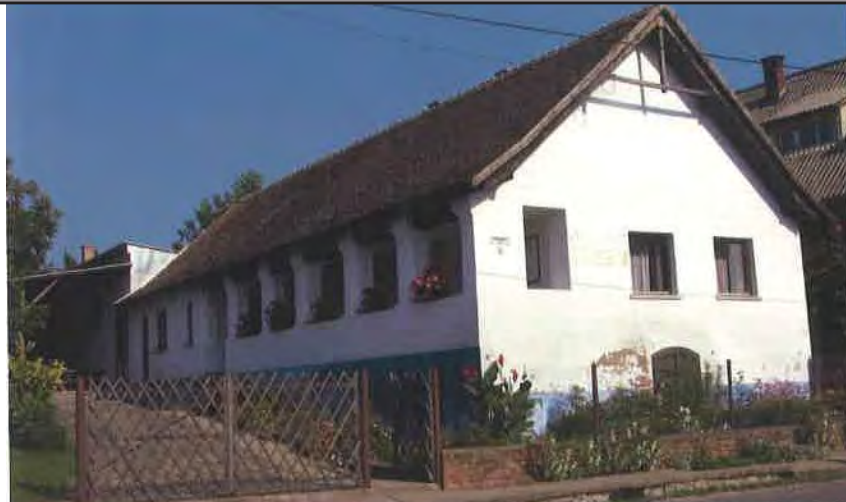
43.	CÍM	HRSZ.	VÉDETTSÉG
	Széchenyi u. 32.	13	H1
ÉPÜLET/ÉPÍTMÉNY FAJTA		Gazdasági épület	
LEÍRÁS			
Keresztcsűrös, a főépülettel egybeépített gazdasági épület, fehér vakolt homlokzati felülettel, a nyílások körül a falsíkból kiemelkedő vörös, téglá architektúrájú, íves záródású tagolt keretkezéssel.			
VÉDETT ÉPÍTÉSZETI ELEMEEK			
Az épület tömege, homlokzatainak építéskori elemei. Pajta és istállóépület. (A lakóépület 2. kategóriájú védelemben részesült.)			
KORREKCIÓS JAVASLAT			
Szépen karbantartott épület.

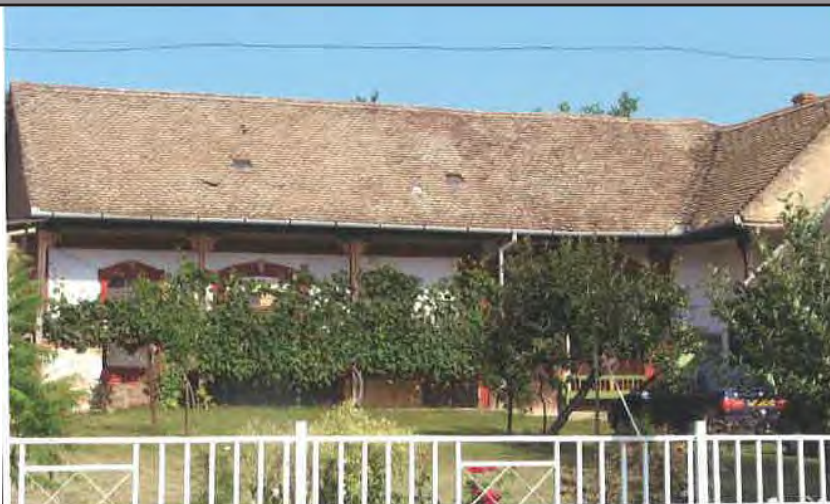
44.	CÍM	HRSZ.	VÉDETTSÉG
	Széchenyi u 28.	17	H1
ÉPÜLET/ÉPÍTMÉNY FAJTA		Lakóépület	
LEÍRÁS			
Utcavonalas, az utcára merőleges, ormfalas, nyeregtetős lakóépület. Vakolt felületképzésű utcai homlokzatán az eredeti homlokzati elemek eltávolításra kerültek, a nyílásrend a osztatú ablakokkal eredeti.			
VÉDETT ÉPÍTÉSZETI ELEMEEK			
Az épület tömege, utcai és udvari homlokzatának építéskori elemei.			
KORREKCIÓS JAVASLAT			
Egységes visszafogott színezés, az utólagos utcai homlokzati díszítő kövek eltávolítása, az utcafronti kerítés visszaállítása javasolt.

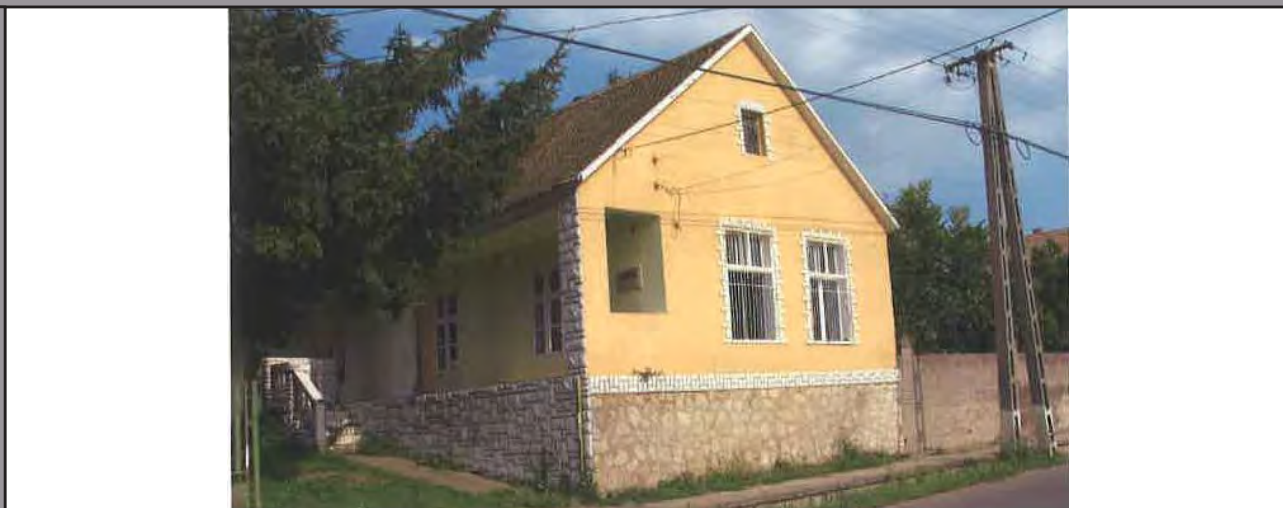
45.	CÍM	HRSZ.	VÉDETTSÉG
	Széchenyi u. 25.	19	H1
ÉPÜLET/ÉPÍTMÉNY FAJTA		Lakóépület	
LEÍRÁS			
Nyeregvetésű, L alakú hajlított ház utcával párhuzamos tetőgerinccel. Vakolt felületképzésű homlokzatán hagyományos méretű és elrendezésű nyílásokban új osztatlan műanyag ablakok kerültek beépítésre. A nyílásokat szalagkeret, könyöklő- és emelt, díszes, íves szemöldökpárkány övezi, a homlokzatot fejezetes pilaszterek és armírozott sávok tagolják.			
VÉDETT ÉPÍTÉSZETI ELEMEEK			
Az épület tömege, utcai és udvari homlokzatának építéskori elemei.			
KORREKCIÓS JAVASLAT			
Az eredeti osztású nyílászárók és a lamellás zsalugáterek visszaállítása javasolt az állagmegővási munkálatok elvégzése mellett.

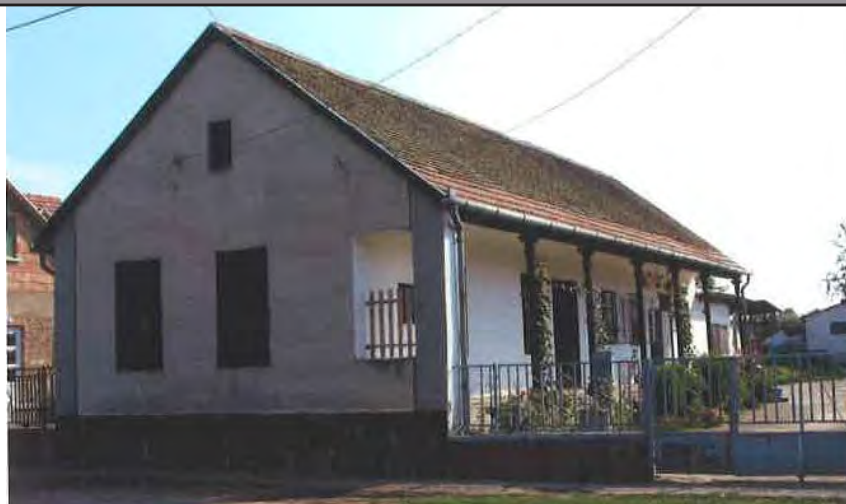
50.	CÍM	HRSZ.	VÉDETTSÉG
	Ady u. 68.	880	H2
ÉPÜLET/ÉPÍTMÉNY FAJTA		Lakóépület	
LEÍRÁS			
<p>Utcavonalas, utcára merőleges, nyeregtetős lakóépület. Eredeti nyílásrendje megváltoztatásra, építészeti nyílászárói teljesen, és homlokzati elemei nagyrészt eltávolításra kerültek. Tömege és az udvar felőli négyzetes, falazott pillérekkel épített, mellvédes, zárt tornáca őrzi az építészeti lakóépület értékeit.</p>			
VÉDETT ÉPÍTÉSZETI ELEMEEK			
<p>Az épület tömege, tornácos rendje, meglévő oromzati díszítése és kovácsoltvas kerítése.</p>			
KORREKCIÓS JAVASLAT			
<p>Homlokzati nyílásrendje és díszítése helyreállítandó.</p>

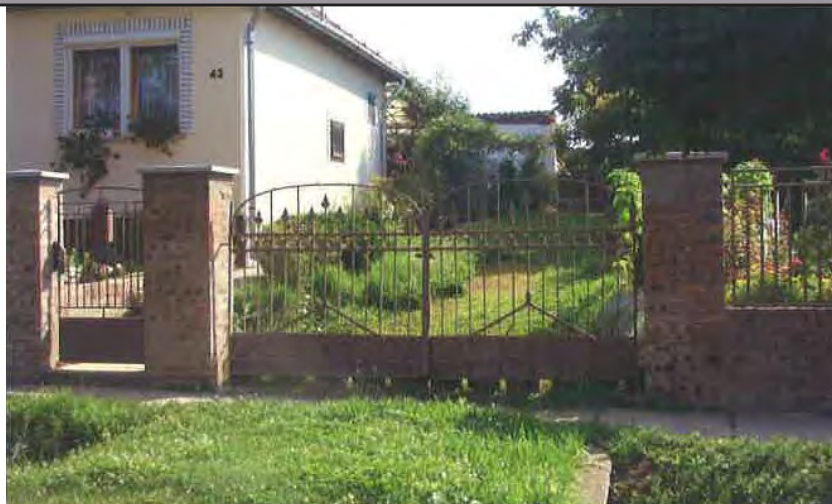
55.	CÍM	HRSZ.	VÉDETTSÉG
	Deák u. 14.	206	H2
ÉPÜLET/ÉPÍTMÉNY FAJTA			
LEÍRÁS			
<p>Utcára befordított, nyeregtetős, polgárisult jellegű, tűzfalas lakóépület. Eredeti tömege és nyílásrendje megmaradt, homlokzati díszítő elemei (pilasztterek, könyöklő- és koronázó párkányok) felújításra kerültek 2005 óta.</p>			
VÉDETT ÉPÍTÉSZETI ELEMEEK			
Az épület tömege.			
KORREKCIÓS JAVASLAT			
<p>Állagmegóvási munkálatok végzendőek. A tetőhéjalás cserépfedésre történő cseréje javasolt.</p>

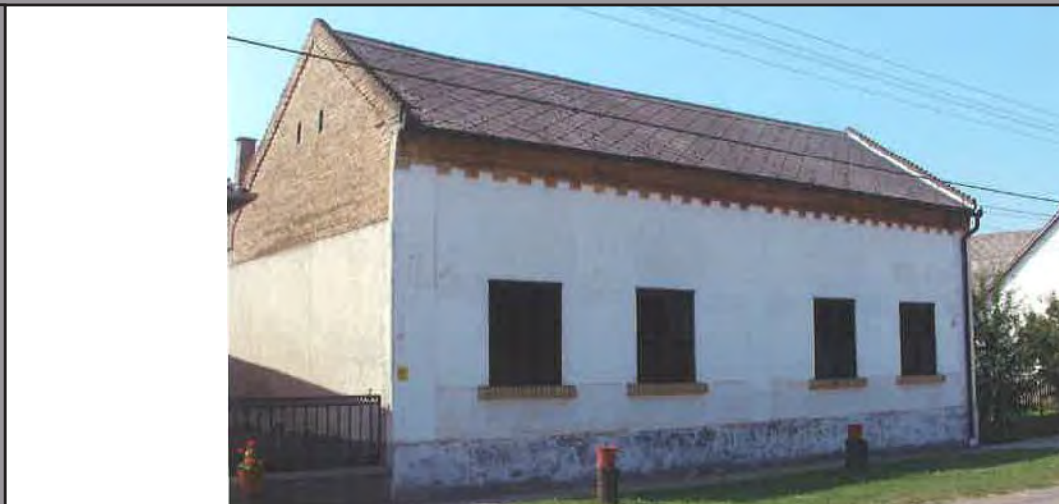
56.	CÍM	HRSZ.	VÉDETTSÉG
	Deák u. 36.	180	H1
ÉPÜLET/ÉPÍTMÉNY FAJTA			
LEÍRÁS			
Előkertes, egysoros, utcára merőleges nyeregtetős lakóépület. Eredeti nyílásrendje, nyílászárói és homlokzati díszítése megmaradt. Ezek, és az udvar felőli faragott, festett fa oszlopos nyitott tornáca őrzik az építészeti lakóépület értékeit.			
VÉDETT ÉPÍTÉSZETI ELEMEEK			
Az épület tömege, utcai és udvari homlokzatának építészeti elemei, tornácos rendje.			
KORREKCIÓS JAVASLAT			
Az épület szépen karbantartott. A homlokzatot takaró magas tuják alacsonyabb cserjére, illetve a redőnyök zsalugáterre való cseréje javasolt.

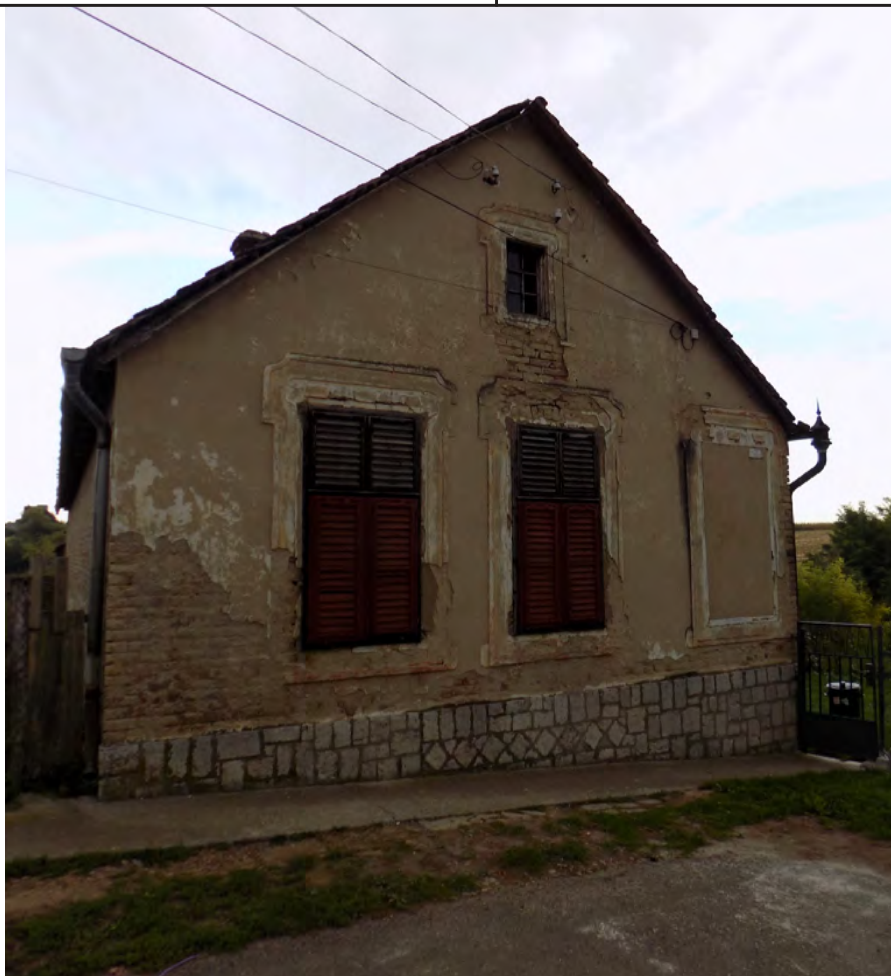
57.	CÍM	HRSZ.	VÉDETTSÉG
	József A. u. 38.	109	H1
ÉPÜLET/ÉPÍTMÉNY FAJTA		Lakóépület	
LEÍRÁS			
Utcavonalas, egysoros beépítésű, utcára merőleges nyeregtetős lakóépület. Eredeti nyílásrendje, nyílászárói és homlokzati díszítése megmaradt.			
VÉDETT ÉPÍTÉSZETI ELEMEEK			
Az épület tömege, utcai főhomlokzatának építészeti elemei, díszes csatornája.			
KORREKCIÓS JAVASLAT			
A tornácablak utólagos befalazása a telek zárhatósága érdekében történt, kibontása nem szükséges. A homlokzat felújítása simított vakolattal, a homlokzati díszek helyreállításával, továbbá a kerítés felújítása, illetve egyéb állagmegővási munkálatok elvégzése.

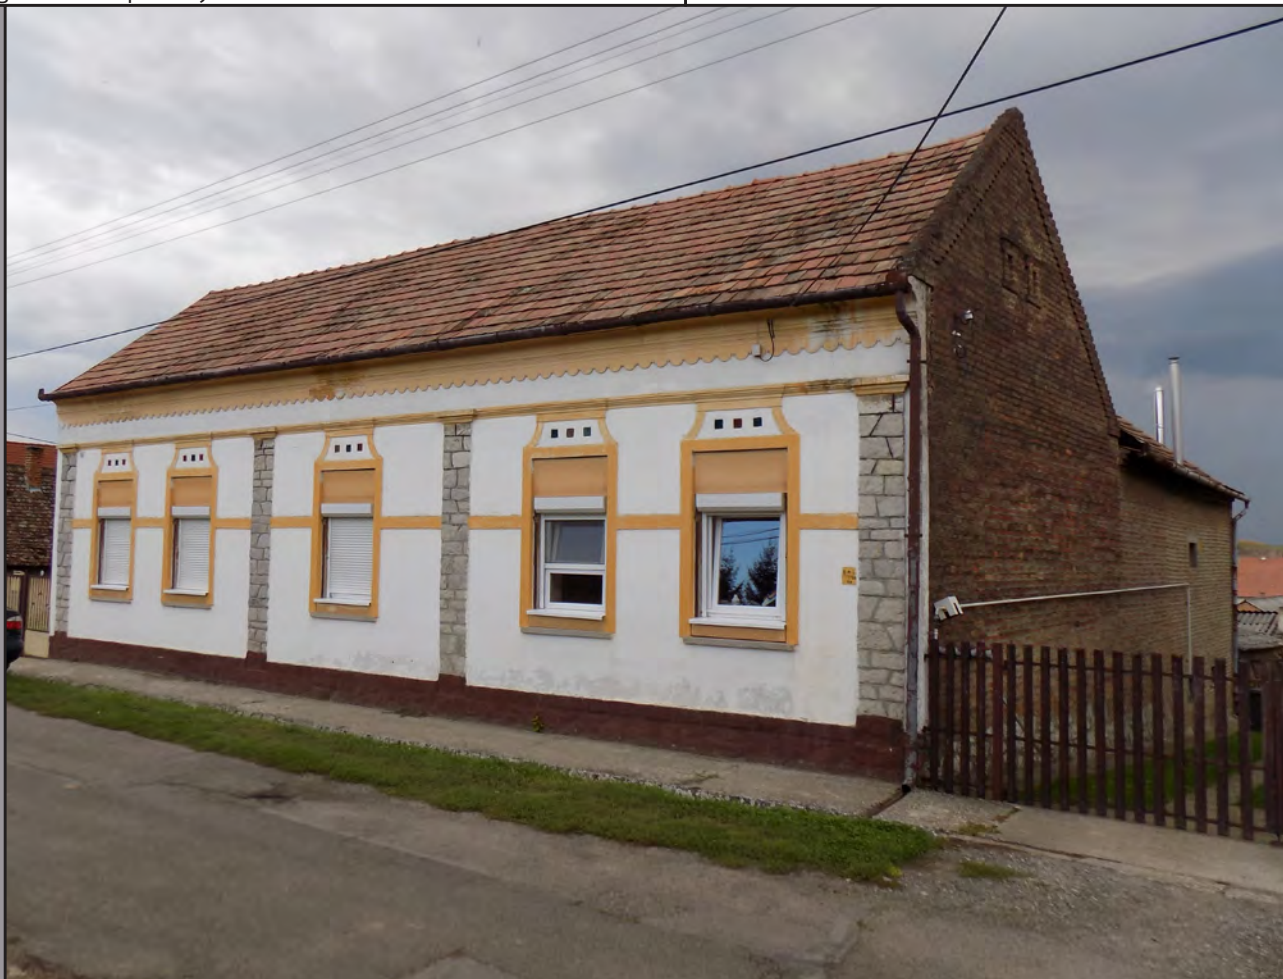
58.	CÍM	HRSZ.	VÉDETTSÉG
	József A. u. 25.	134	H2
ÉPÜLET/ÉPÍTMÉNY FAJTA		Lakóépület	
LEÍRÁS			
Utcára befordított, nyeregtetős, polgáriasult jellegű, északi oldalon tűzfalas lakóépület. Eredeti tömege, nyílásrendje és homlokzati díszítő elemei megmaradtak, nyílászáróit kicserélték.			
VÉDETT ÉPÍTÉSZETI ELEMEEK			
Az épület tömege, az oromzati ablakok.			
KORREKCIÓS JAVASLAT			
Az épület szépen karbantartott. Az eredeti osztású nyílászárók és zsalugáterek beépítése javasolt hosszútávon.

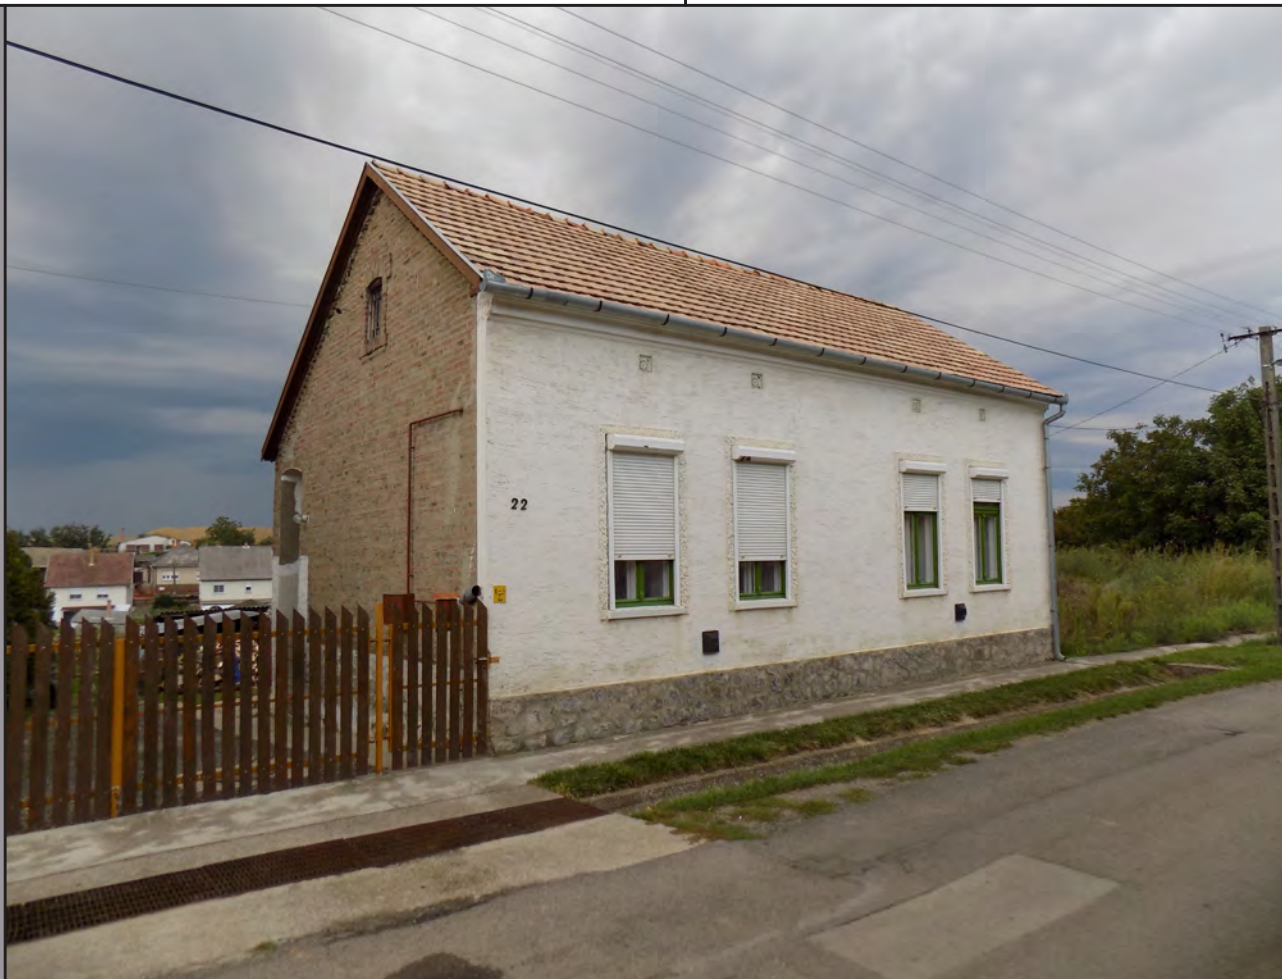
59.	CÍM	HRSZ.	VÉDETTSÉG
	József A. u. 22.	137	H2
ÉPÜLET/ÉPÍTMÉNY FAJTA		Lakóépület	
LEÍRÁS			
<p>Utcára befordított, nyeregtetős, polgáriassult jellegű lakóépület. Eredeti tömege, nyílásrendje és 3 osztatú nyílászárói megmaradtak, homlokzati elemei eltűntek.</p>			
VÉDETT ÉPÍTÉSZETI ELEMEEK			
<p>Az épület tömege, díszes oromzata.</p>			
KORREKCIÓS JAVASLAT			
<p>Az utcáfronton az eredeti homlokzati elemek visszaállítása javasolt.</p>

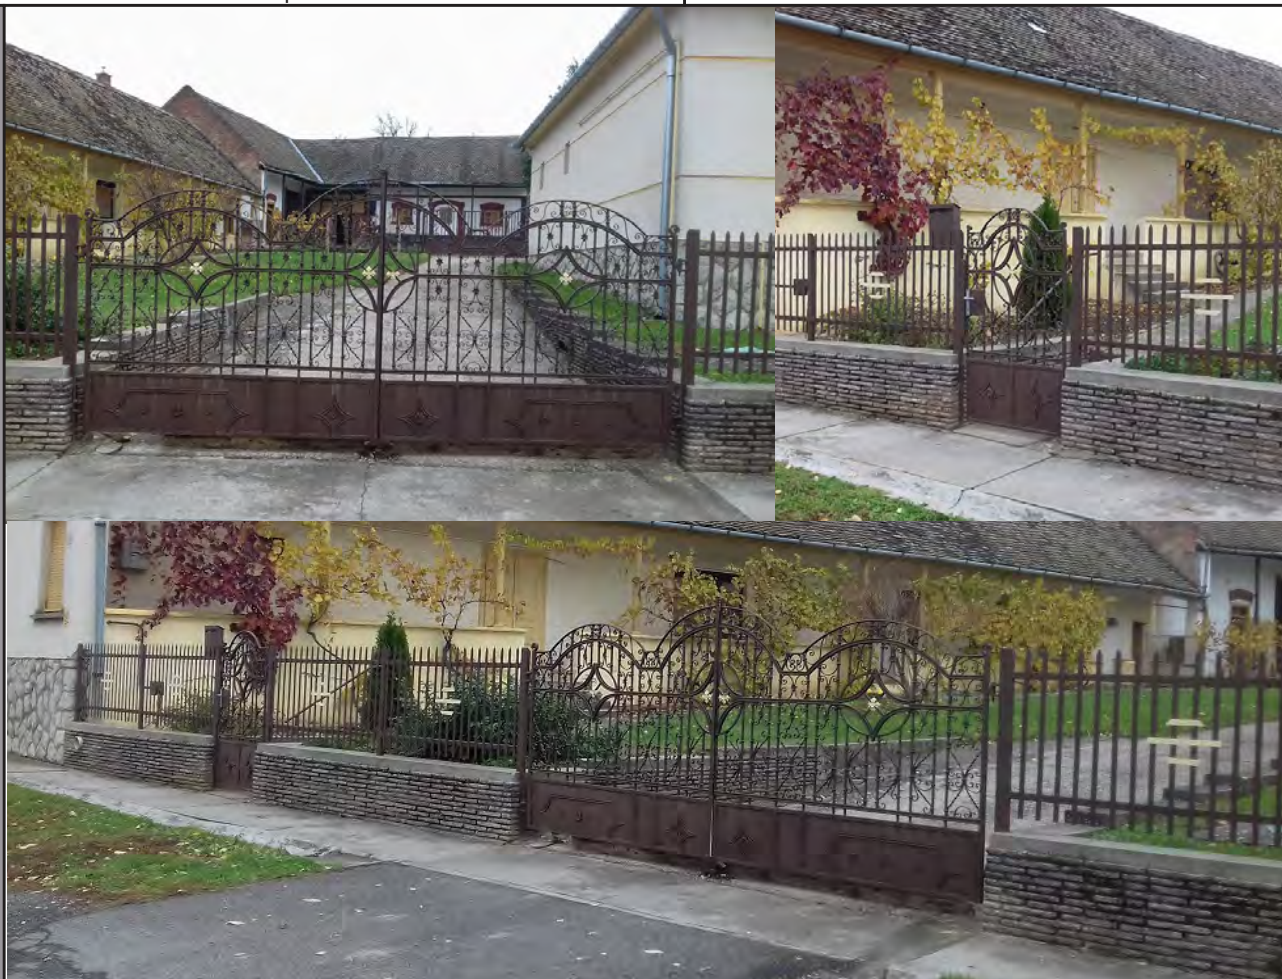
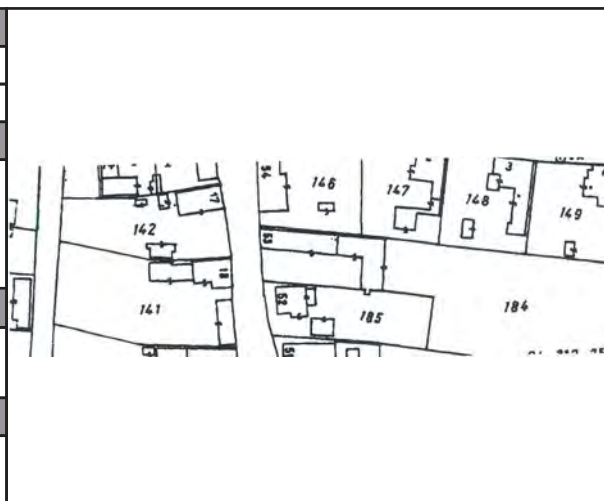
60.	CÍM	HRSZ.	VÉDETTÉSG
	József A. u. 53.	184	H2
ÉPÜLET/ÉPÍTMÉNY FAJTA		Kerítés	
LEÍRÁS			
Eredeti kovácsoltvas kapuzat, díszes öntött-beton kerítésmezők és oszlopok.			
VÉDETT ÉPÍTÉSZETI ELEMEK			
Az eredeti kovácsoltvas kapuzat, az öntött-beton kerítésmezők és oszlopok.			
KORREKCIÓS JAVASLAT			
A kerítés szépen karbantartott. Hosszútávon javaslat a téglavagy vakolt felületű festett lábazat építése.

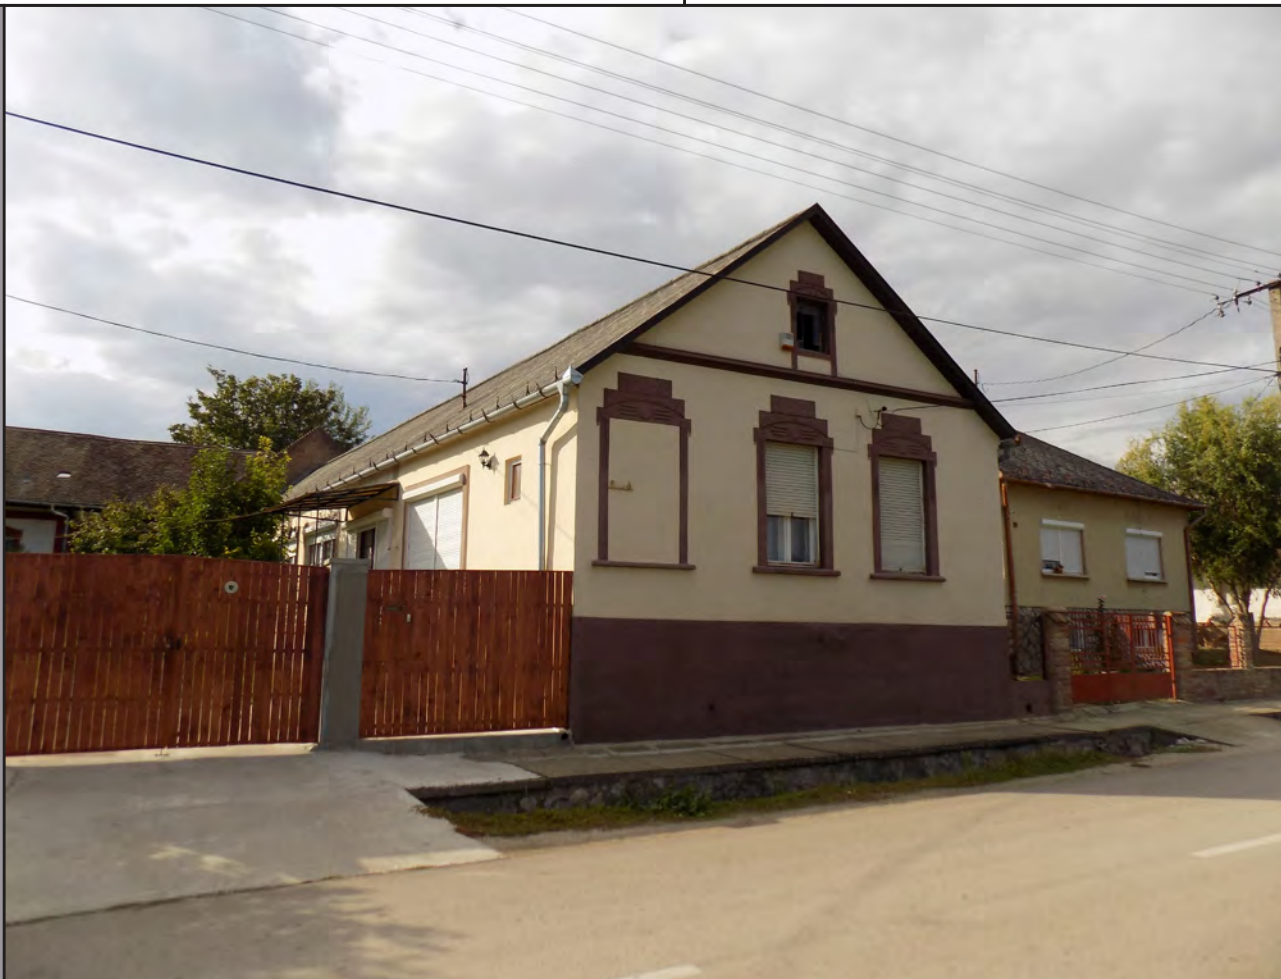
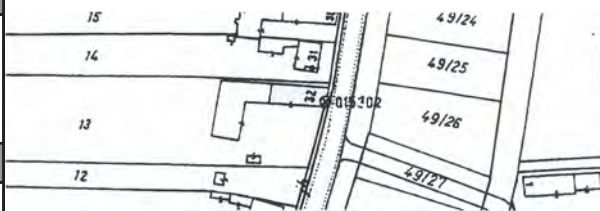
61.	CÍM	HRSZ.	VÉDETTSSÉG
	Széchenyi tér 32.	13	H2
ÉPÜLET/ÉPÍTMÉNY FAJTA		Lakóépület	
LEÍRÁS			
Utcavonalas, utcára merőleges nyeregtetős lakóépület. Eredeti nyílásrendje, nyílászárói és homlokzati díszítése megmaradt. A védett kovácsoltvas kis- és nagykapu és a kapuzati pillérek 2005 óta elbontásra kerültek.			
VÉDETT ÉPÍTÉSZETI ELEMEEK			
Az épület tömege, épen maradt építéskori oromzati díszítések.			
KORREKCIÓS JAVASLAT			
Állagmegóvási munkák elvégzése javasolt.

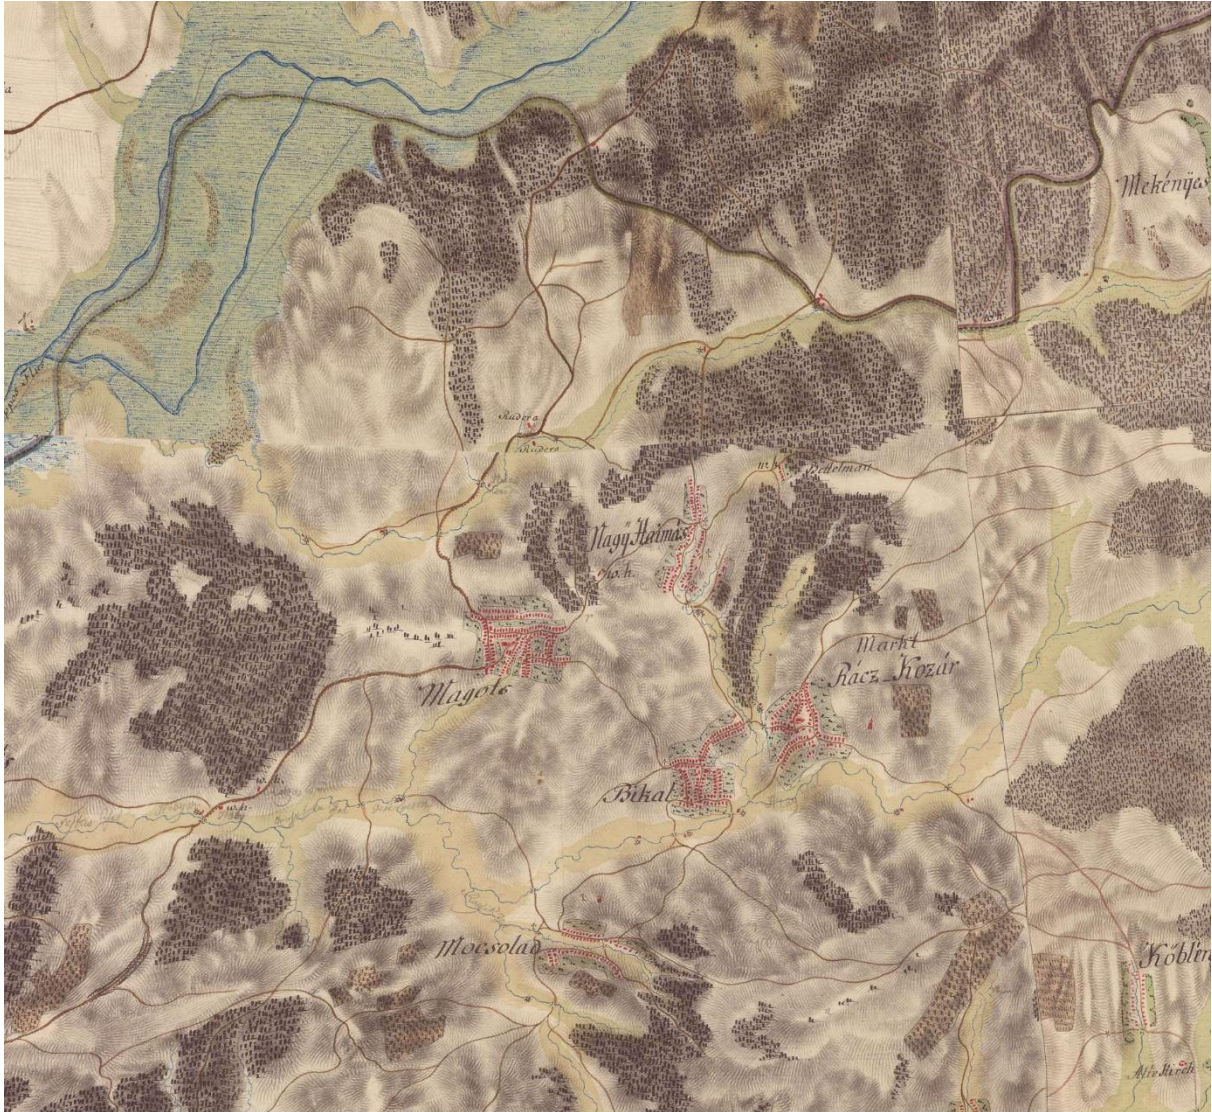
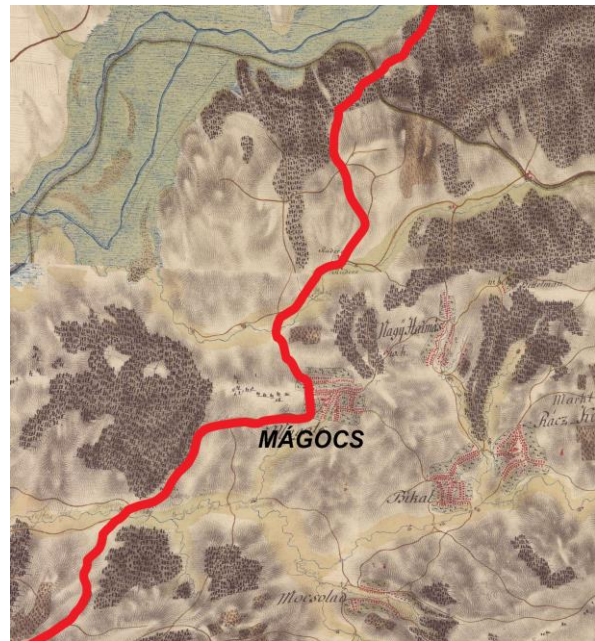
Mágocs és környéke az Első (1) és a Második (2) Katonai Felmérés térképein (18-19. század). A térképeken jól látható a művelési ágak kiterjedése és változása, valamint az úthálózat átalakulása (az Első Katonai Felmérésnél külön jelezve a (Pécs) – Gerényes – Mágocs - Döbrököz szakaszt). (forrás: mapire.eu)

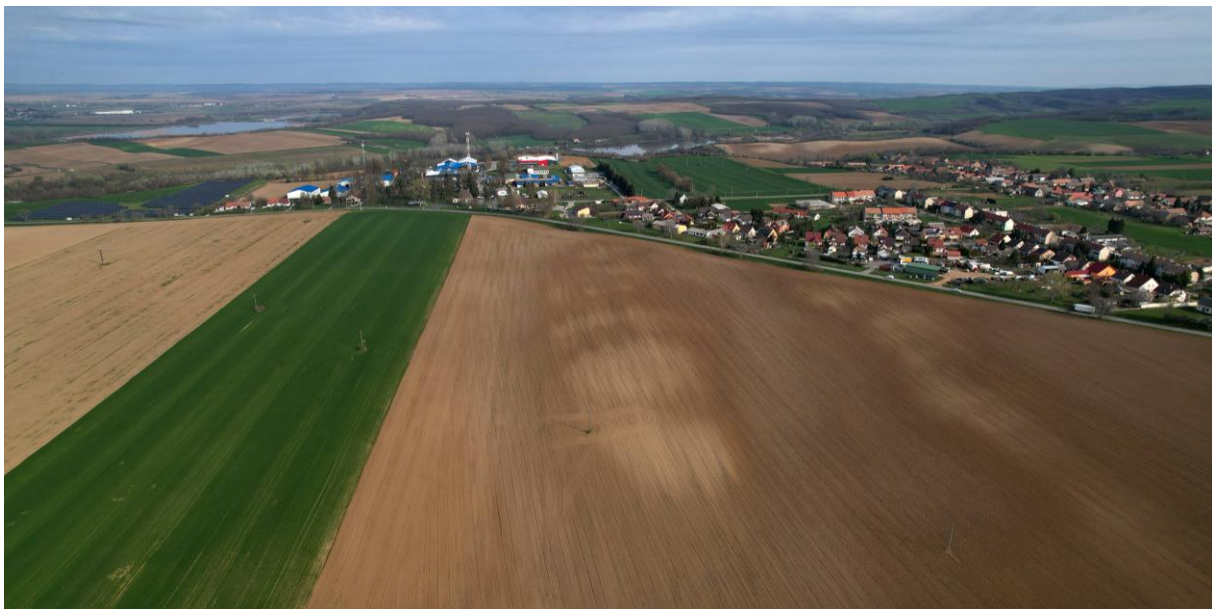
Új-út körárokrendszerének nyomai a levegőből. (2024. március 18; saját felvétel)

A térség legkorábbi emlékei az újkőkorbba kalauzolnak minket. A hivatalos nyilvántartásban nevesített újkőkori lelőhelyek (37494 – *Hundsberg*, 54451 – *Hosszúszó*, 89975 – *Kapás-dűlő II.*) mellett légitregészeti kutatással lehetett azonosítani, és leletanyaggal is hitelesíteni további kettőt, a korszakba sorolható lelőhelyet (*Nagy-erdő*, *Új-út*). A Mágocs délnyugati előterében, délies dombnyúlványokon fekvő, nagyjából 100 méter átmérőjű, ún. körárokrendszerek a térségben, még inkább Pécs délies előterében jelentős számban váltak ismertté az utóbbi évtizedekben, így az újabbak megjelenését nem tarthatjuk meglepőnek. Egymáshoz közeli fekvésük és hasonló szerkezeti képük ugyanakkor felhívja a figyelmet további kutatásuk fontosságára, ahogy a területükről gyűjthető leletanyag korlátozott száma is kiegészítést igényel.¹

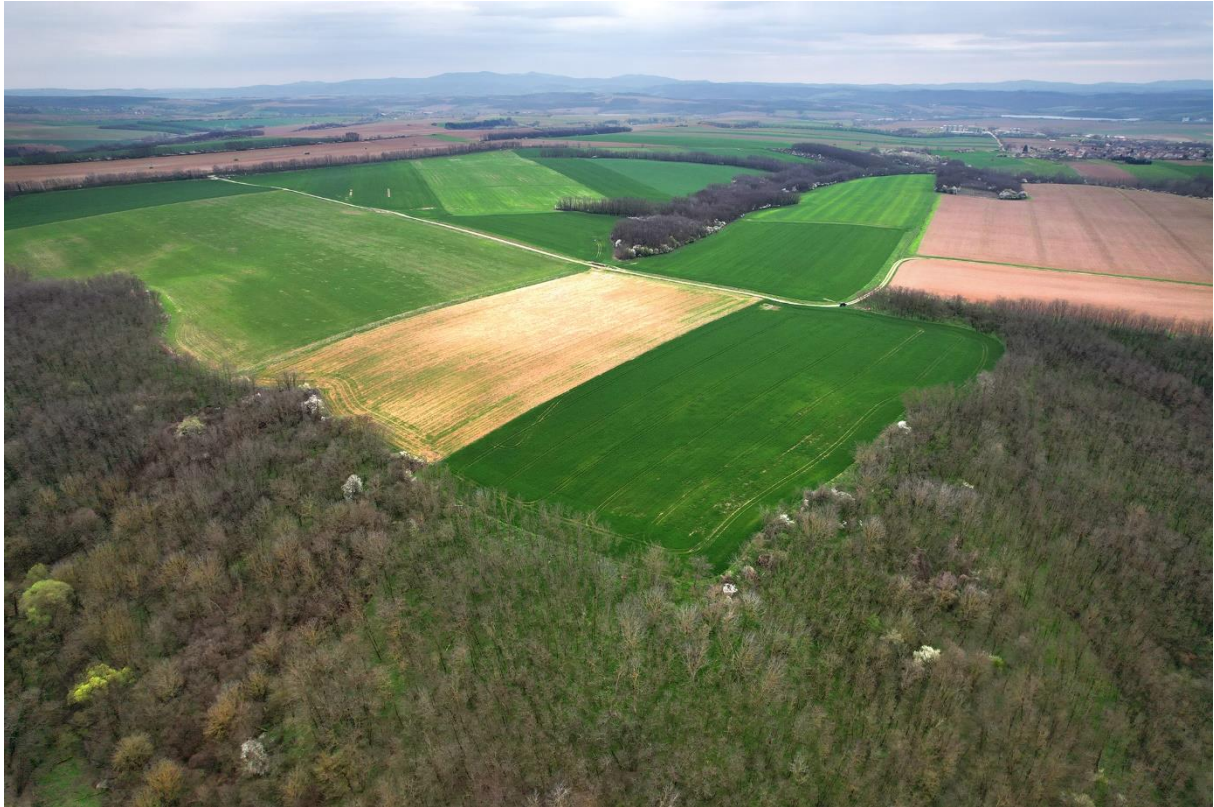
Bronzkori erődített telep a Rác-földön. A légi felvétel északnyugati irányból, a dombletörés felől mutatja a lelőhelyet, jobbra hátul Mágoics, a távolban a Kelet-Mecsek látszik. (2024.03.18; saját felvétel)

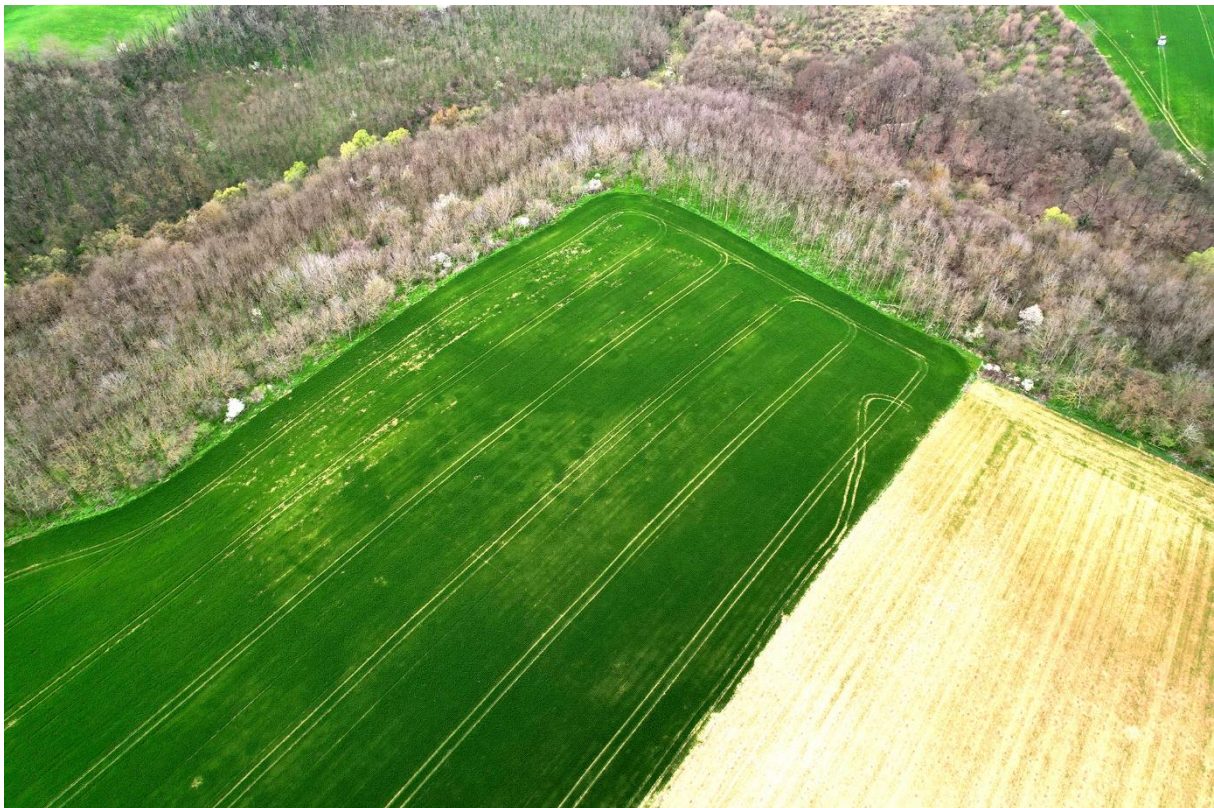
A „fellegvár” képe délnyugati irányból. A két árokkaal övezett területen belül a megtelepedés nyomaira utaló gödörrendszert lehet megfigyelni. (2024.03.18; saját felvétel)

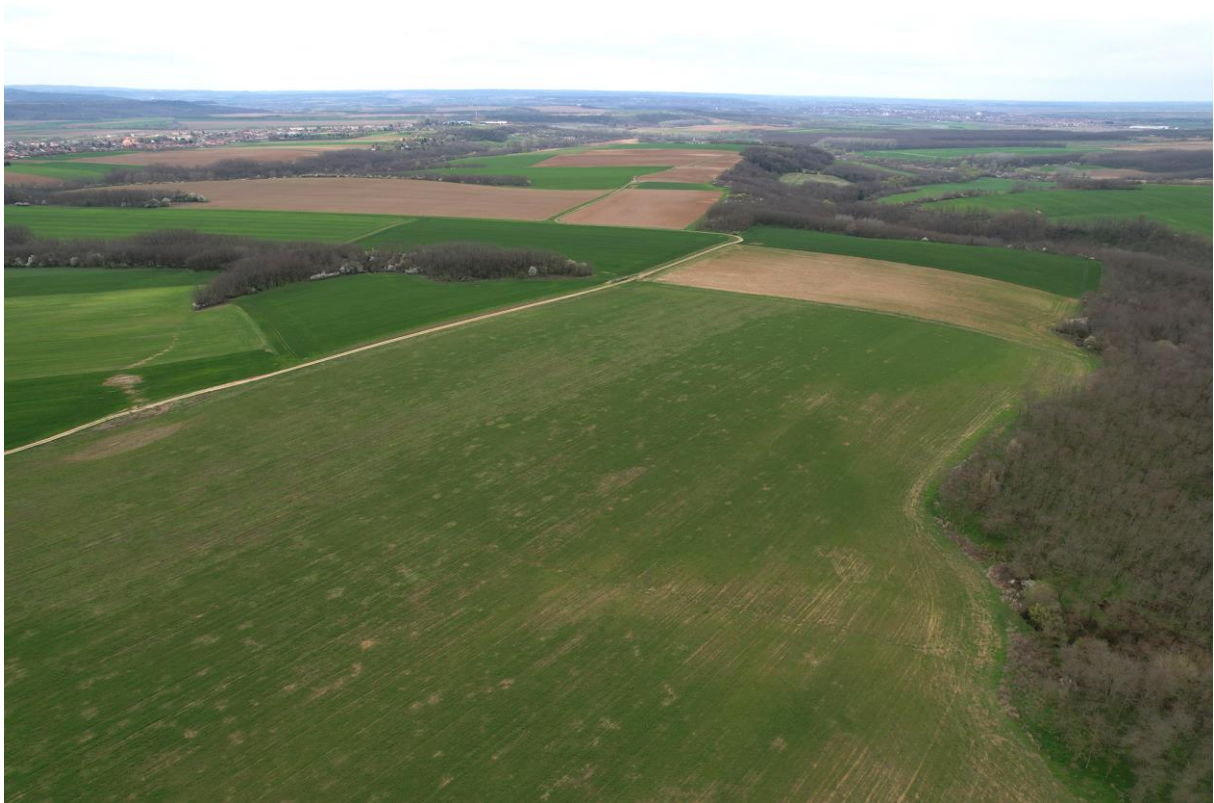
Az erődített telep kelet, északkelet felől fényképezve. Előtérben a külső árok parcellákon át követhető mélyedése látszik, balra hátul Mágocs, jobbra a távolban Dombóvár rajzolódik ki. (2024.03.18; saját felvétel)

A bronzkort számos lelőhelyen azonosította a kutatás a település térségében. A domblábi, ártérperemi, vizekre támaszkodó lelőhelyek mellett (37494 – *Hundsberg*, 54455 – *Vargyas*, 54457 – *Kipusztá és Falugyörgyi között*, 89971 – *Első-Kapás*, 89977 – *Kapás-dűlő*, 95641 – *Méhész-dűlő I. és 95643 – Méhész-dűlő II.*) immár egy erődített telep is ismertté vált Mágocson. Utóbbi távérzékelési módszerekkel lehetett azonosítani, létét és korát a terepi ellenőrzés is megerősítette. A településtől északkeletre, a régészeti forrásként régóta ismert *Hundsberg* keleti folytatásában található *Rác-föld* leszakadó északi dombvéggként kitűnő természetes védelmet adott, míg a déli és keleti irányban húzódó dombtetőn a védelmet mesterséges sánc-árok rendszerrel oldották meg egykori lakói. A plató talajába bemélyített árokrendszer a védművek felhagyása után a felszínre hulló csapadék természetes elvezetőjeként erodálódott tovább, így nem csak a dombperemen, de a dombtetőn is érzékelhetők ezek a bemélyedések. A lelőhelyet a légirégészeti adatok alapján négyszeres árokrendszer tagolja, a dombvégi „fellegvártól” számított első harmon belül pedig a megtelepedés nyomai (gödrök) is felfedezhetők voltak. Sűrűségük és mennyiségük „kifelé” egyre ritkul, amely a területhasználatra utal. Az erődített telepről minden irányba kitűnő kilátás van, így az a helyszín nem csupán természetes védelemmel, de uralkodó pozícióval is rendelkezett. Az ilyen típusú lelőhelyek gyakoriak a térségben, névadó helyszínei között említhető Zók (Baranya vármegye; *Vučedol-Zók kultúra*) vagy Somogyvár (Somogy vármegye; *Somogyvár-Vinkovci kultúra*) erődített települése.

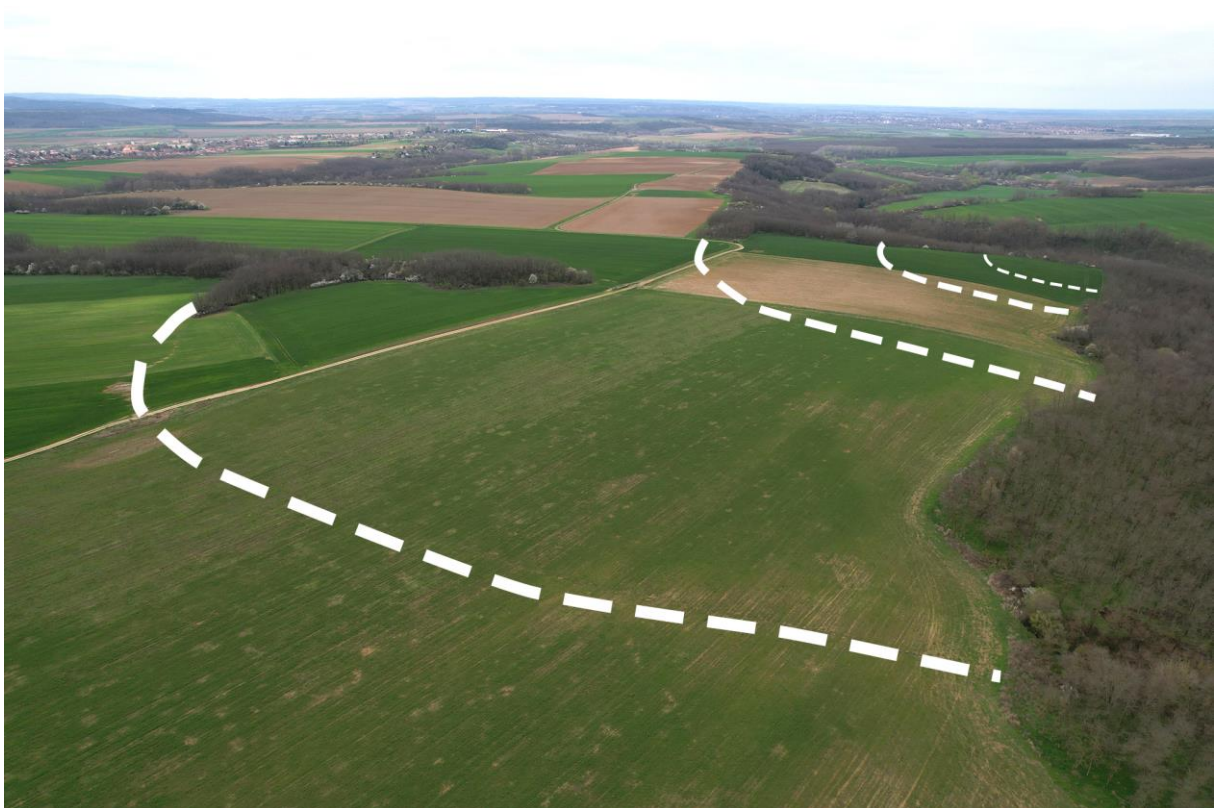
A fenti felvétel az árokrendszer jelölésével. (saját munka)

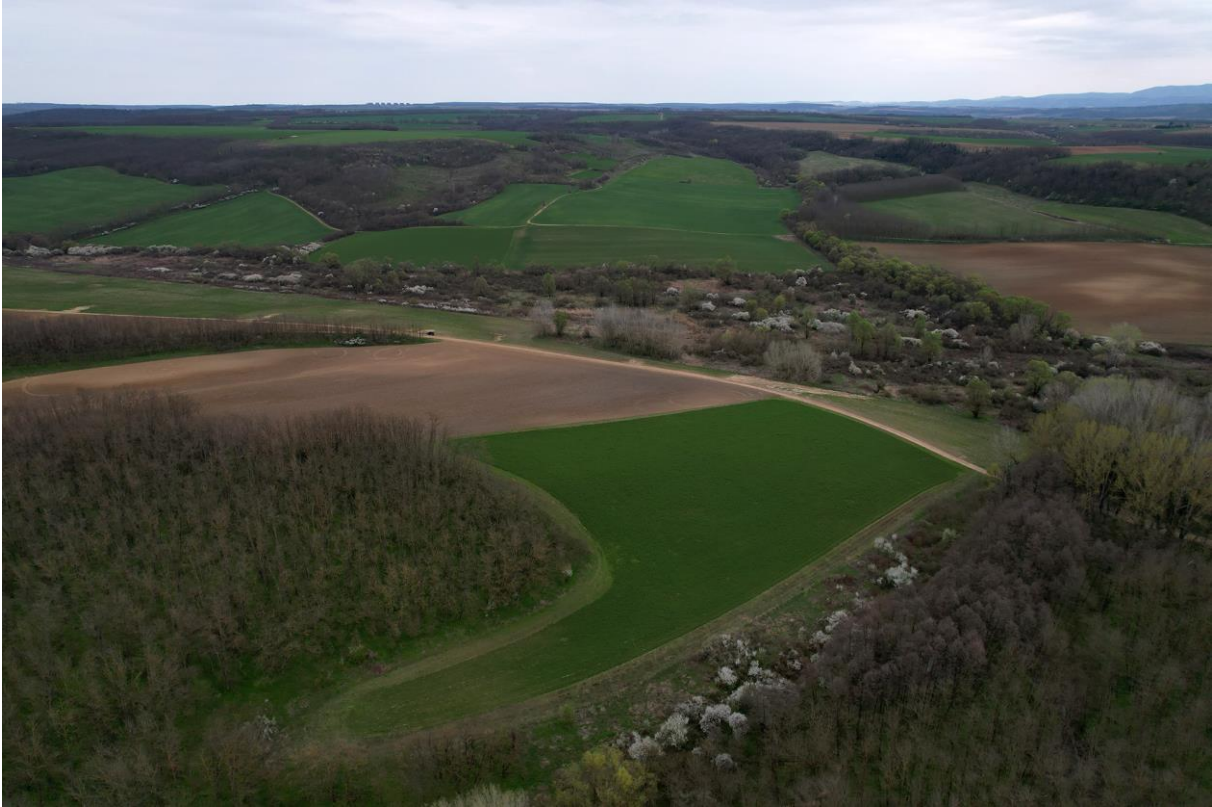
Előtérben Györgyi – Kolostor-föld lelőhely, míg a patak túlsó felén Györgyi plébániatemplomának lelőhelye. A források alapján a halastó a patak kiszélesedő völgyében lehetett. (2024.03.18; saját felvétel)

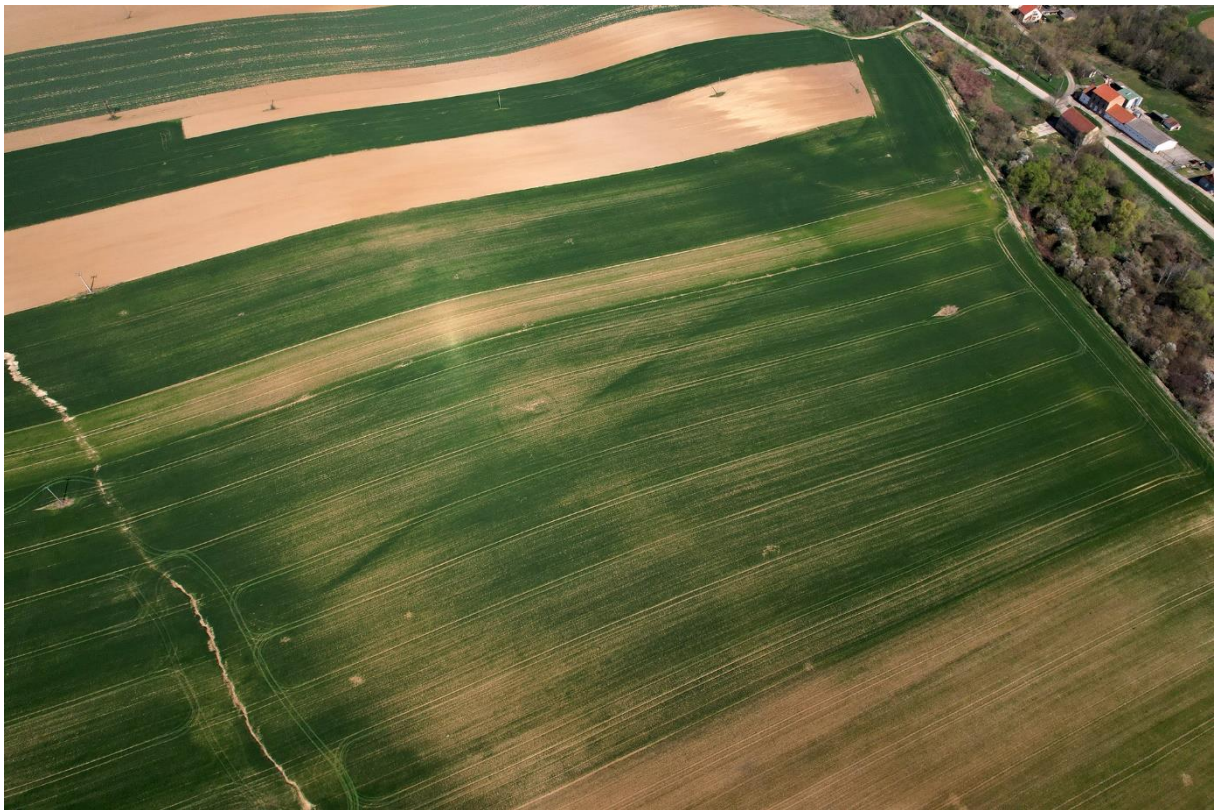
Ismeretlen korú körök nyoma Vargyas lelőhelyen. (2024.03.20; saját felvétel)

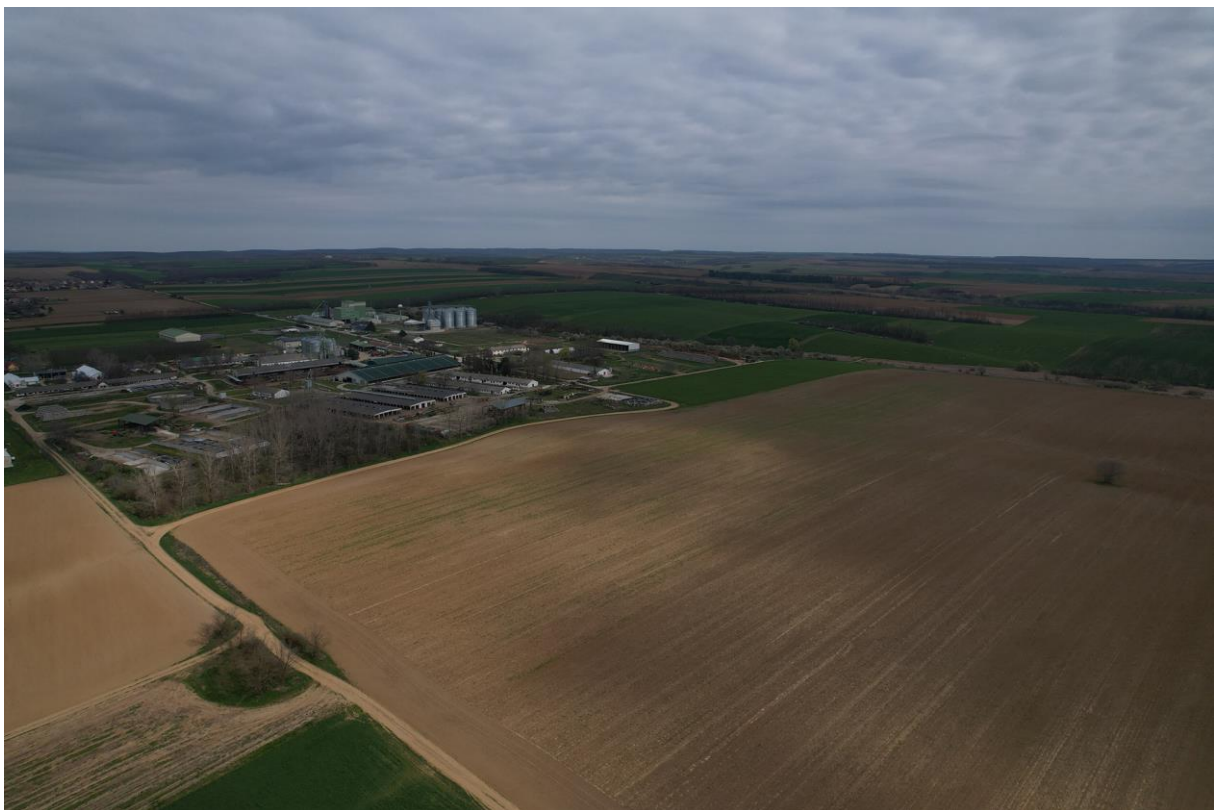
A fenti terület képe keleti irányban fényképezve. A völgy irányában fekvő részen lehetett a körárkokat megfigyelni a távérzékelési adatokon. (2024.03.18; saját felvétel)
